1. peintures sur panneau, 1649-1652

Oranjezaal, Huis ten Bosch, La Haye

Cette étude a pour objet d'évaluer l'état du support des peintures sur panneau de l'Oranjezaal et plus précisément d'observer les conséquences de la climatisation sur le comportement du bois.

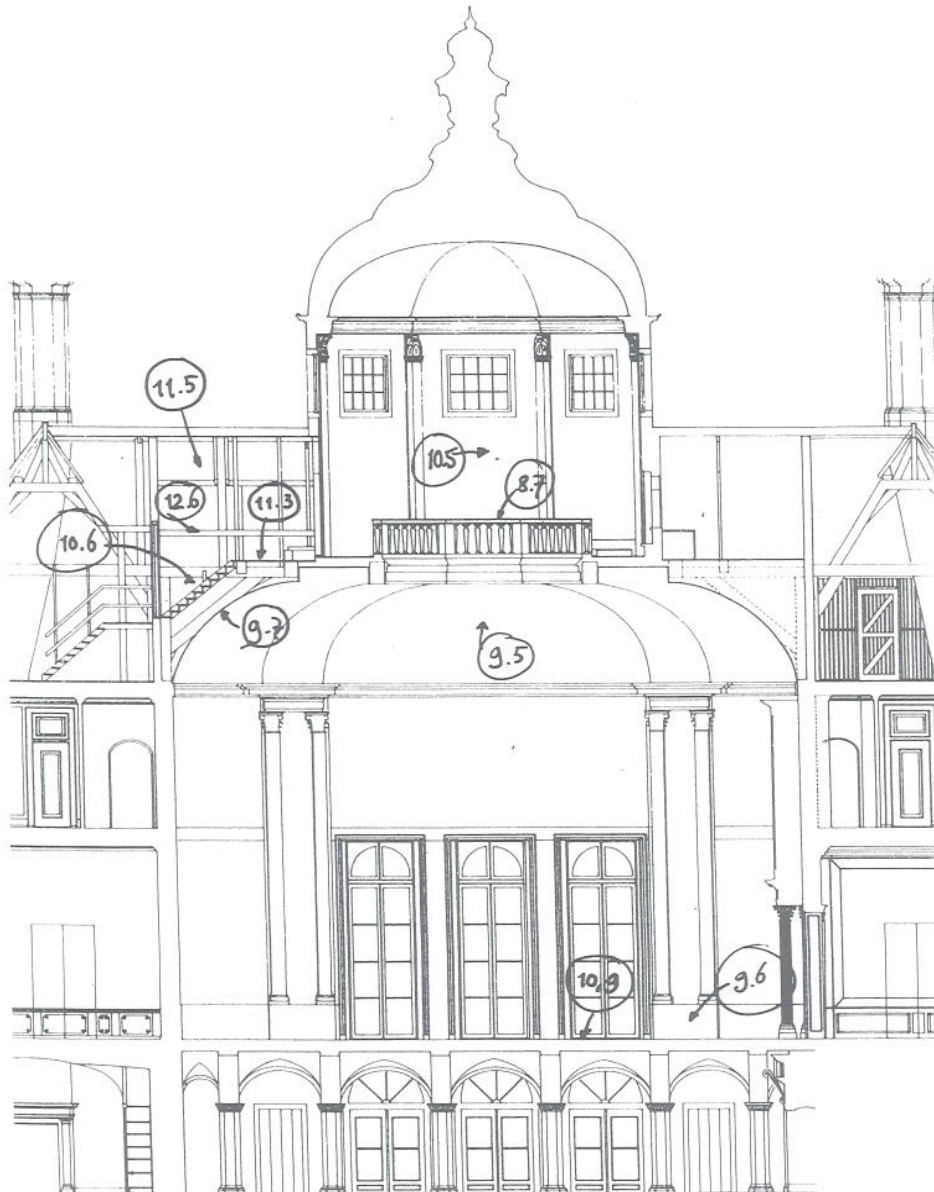
Van belang voor het gewicht van het hout, de sterkte en het isolerend vermogen is het houtvochtgehalte. Het geeft een globale indicatie, afhankelijk van houtsoort en wijze van bewerking, van de conditie van het hout. Voor het hout in de Oranjezaal geldt na meting van verschillende houten onderdelen (zie tekeningen) dat het houtvochtgehalte overall goed tot zeer goed is. Met andere woorden voor zover onderzocht is er nergens sprake van extreme uitdroging of van te nat hout.

Orientatie	Onderdeel	Houtvochtgehalte in %
Oost	zoldertrap	10,6
Oost	gewelfvak	9,7 (laag 9,6 - hoog 9,8)
Oost	koepelballustrade	8,7
Zuid	cassette	9,3
Zuid	koepelomgang	10,5
Zuid	gewelfvak	9,5
Zuid	dakbeschot (grenen)	11,5
Zuid	gording (grenen)	12,6
Zuid	loopplank (grenen)	11,3
Zuid	deurdeurpel	10,9
Noord	gewelf	9,8 (laag 10,2 - hoog 10,4)
Noord	cassette	10,2
Noord	lambrizingering	9,6
