## 8. STAAT VAN DE VERNIS EN VAN DE OVERSCHILDERINGEN IN GEWELF EN LANTAARN

ORANJEZAAL HUIS TEN BOSCH aansluiting gewelfvoet en betonbalk op Z-gevel

## 9. KLIMAAT EN CONSERVERING

## 10. BOUWKUNDIGE BIJZONDERHEDEN

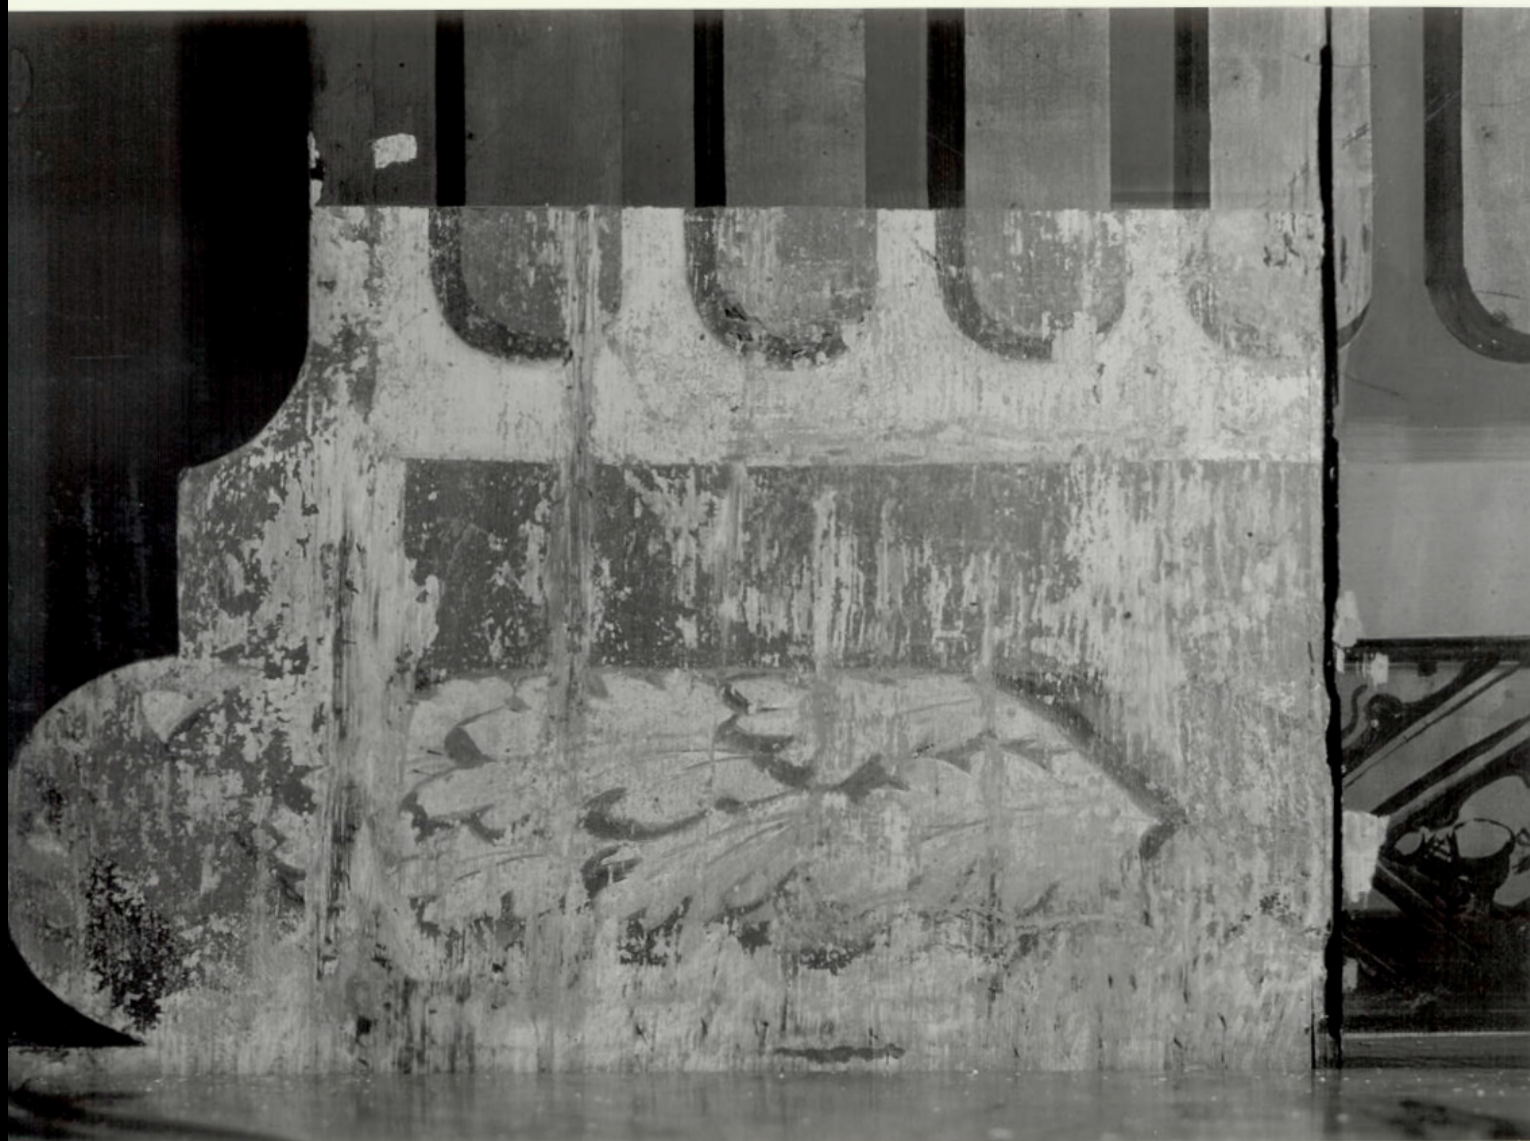
nr. 101:

De vrijlegproeven uit 1986 werden in 1997 verdergezet en met röntgenonderzoek gecontroleerd.

Het mechanisch vrijleggen van de oorspronkelijke verflagen is niet altijd mogelijk omdat de hechting tussen de fragiele verf en de grondering soms te zwak is.

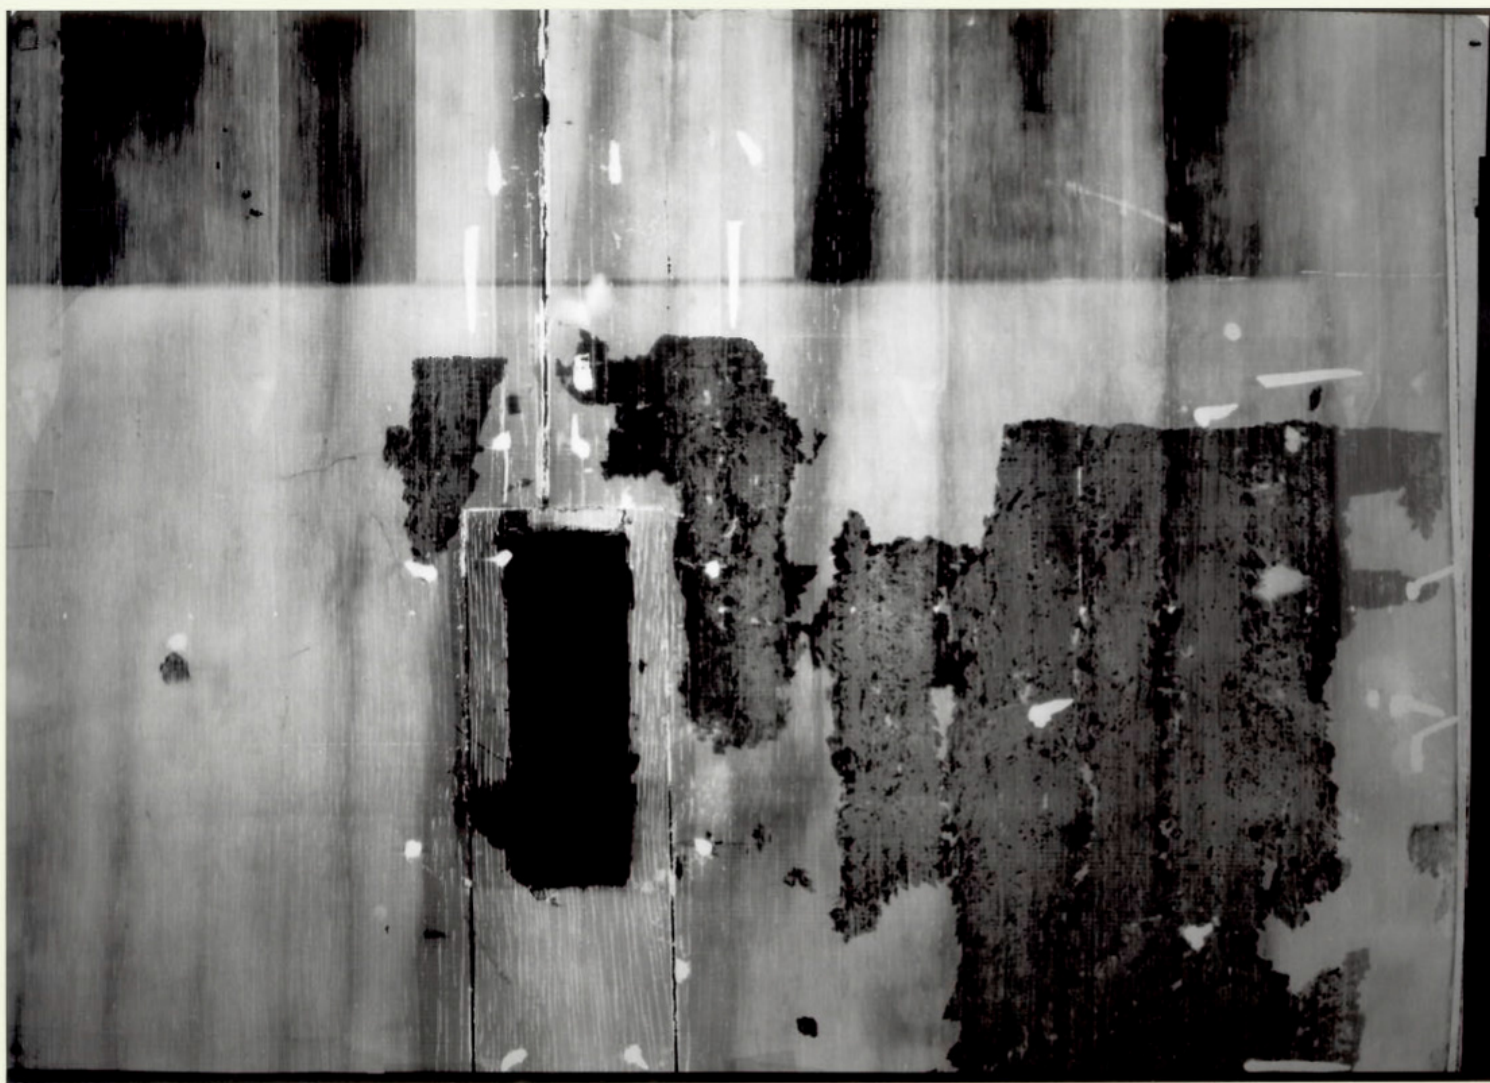
nr. 102:

De röntgenopname in de schacht van de pilaster toont niet alleen de verticale schuursporen maar ook het ververlies dat onherroepelijk ontstaat door mechanisch vrijleggen. Deze schade is redelijk goed herkenbaar aan de kleine scherpe zwarte lacunes.

Deze lacunes ziet men niet op de röntgenopname van het nog niet vrijgelegde deel.

Met name in het goud is de hechting zeer slecht.

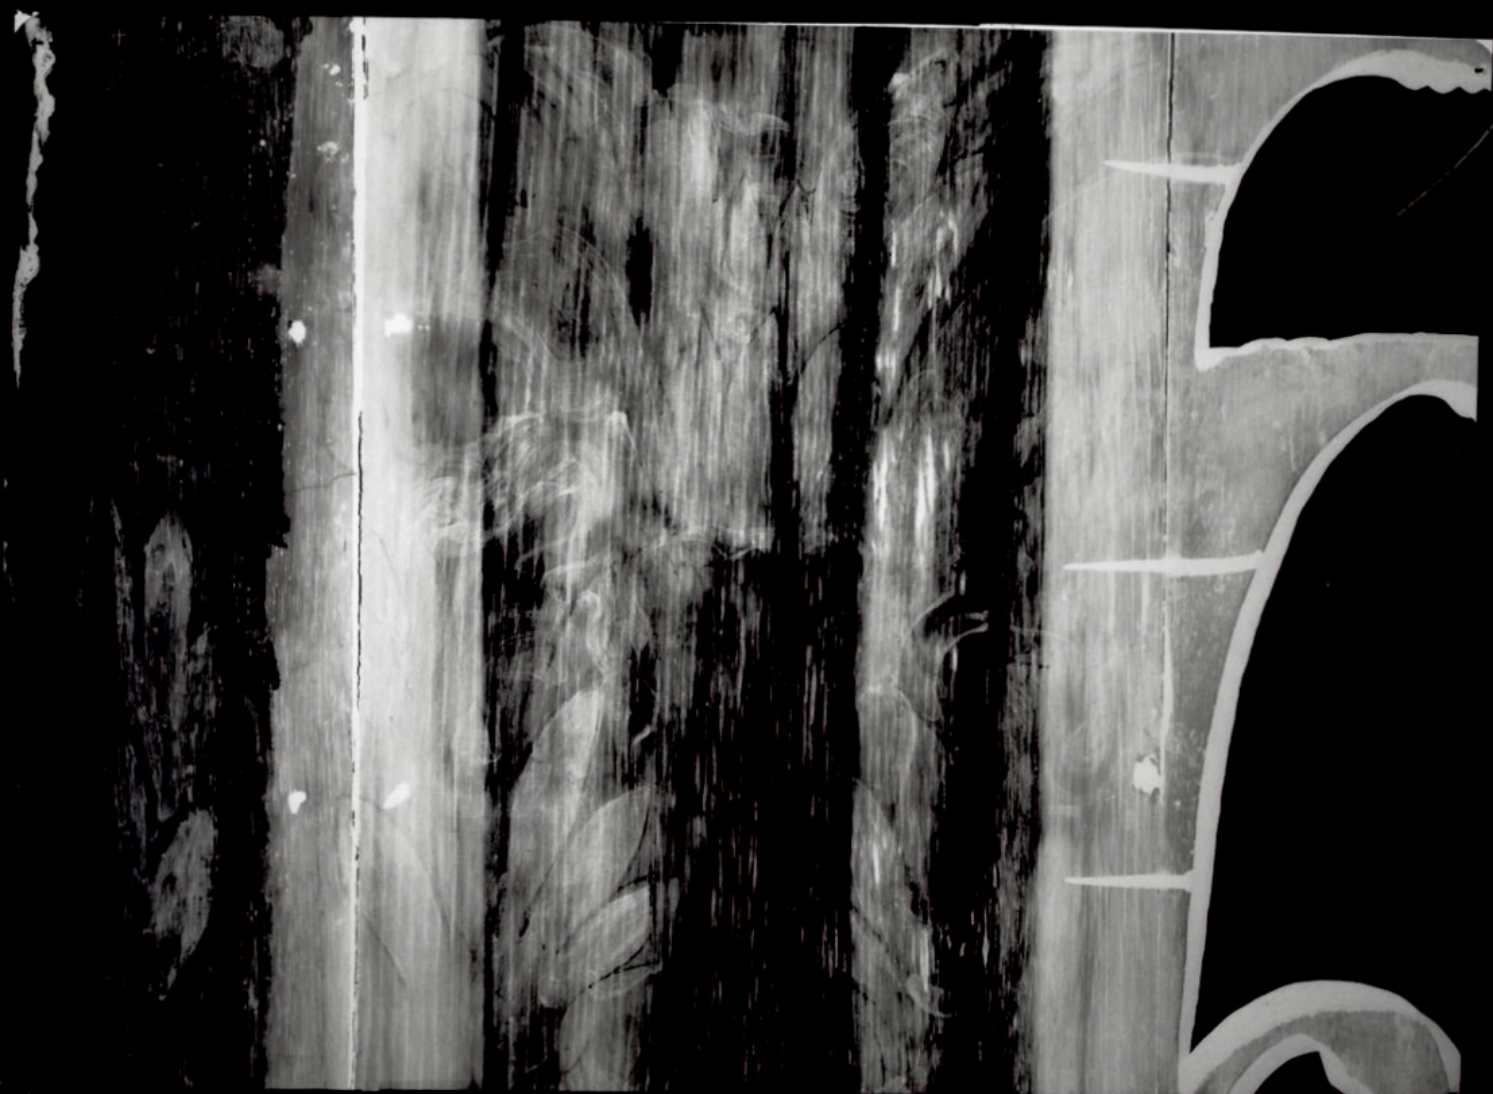
nr. 103:

De röntgenopname in de rechter helft van het kapiteel van de pilaster toont in het nog niet vrijgelegde gedeelte de verticale schuursporen die gemaakt zijn vòór het overschilderen om de hechting te verbeteren.

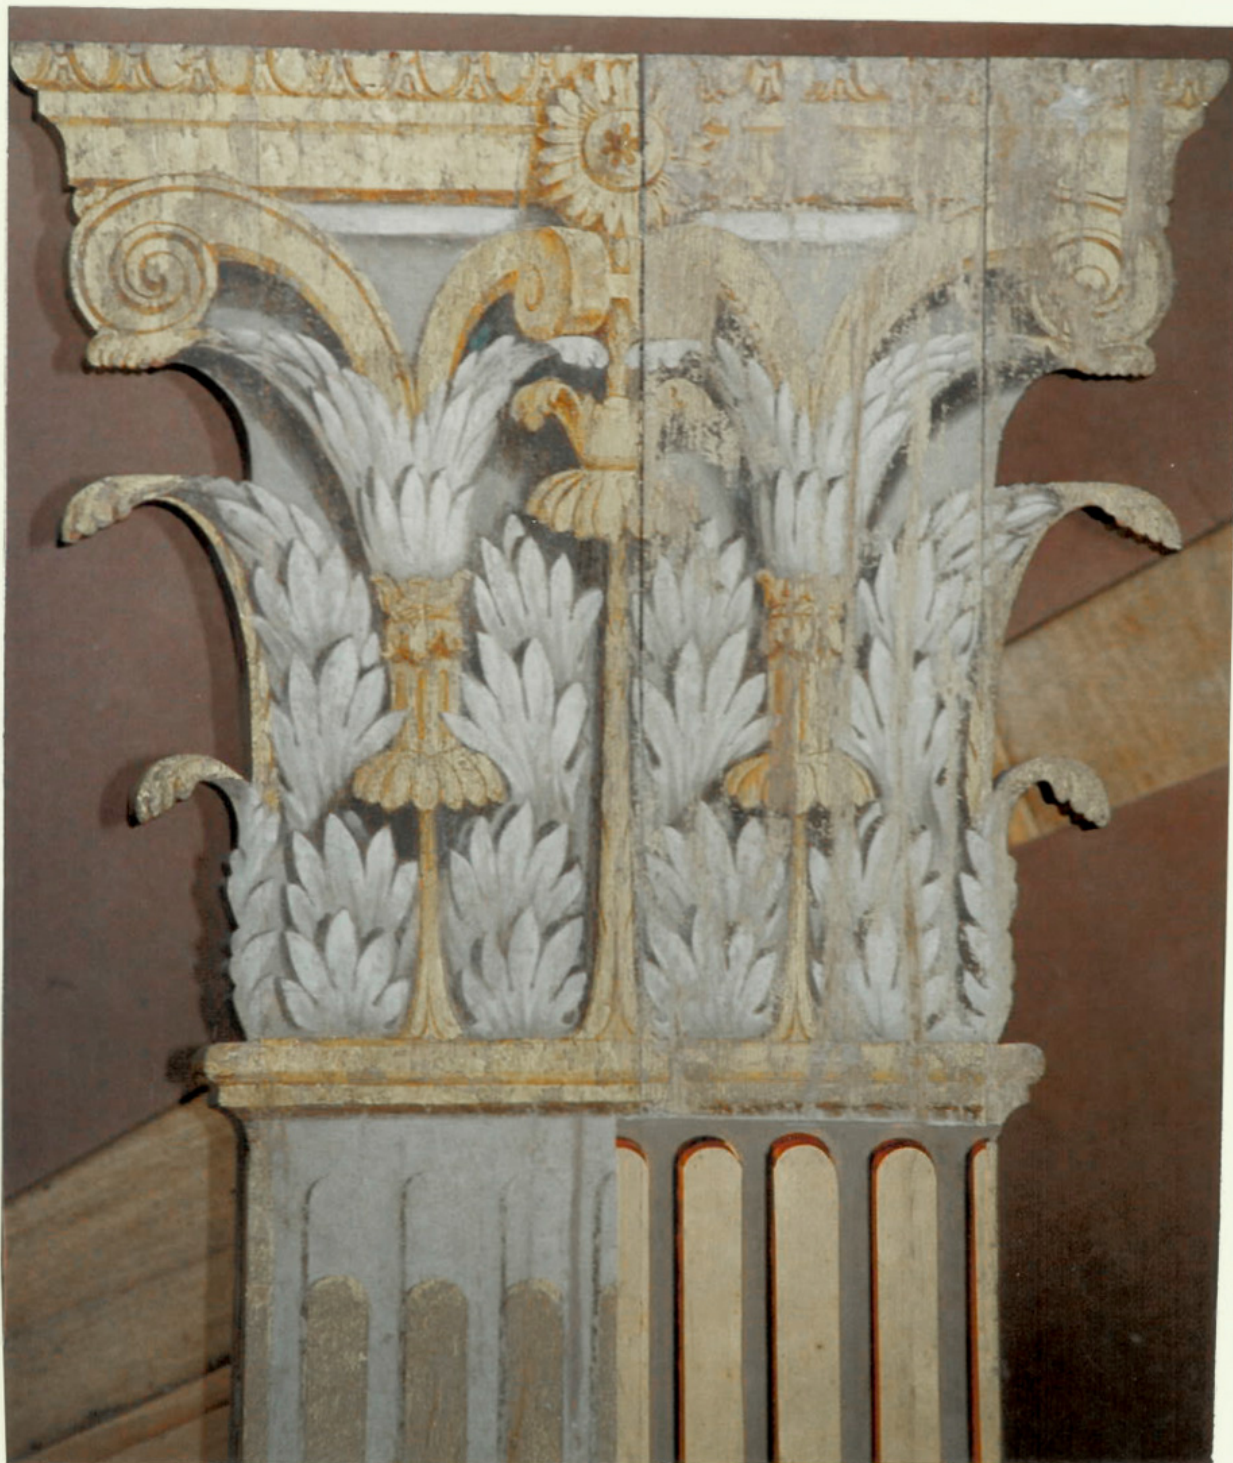
nr. 104

Het kapiteel van de linker pilaster, zuid-oostelijk wandvak, na demontage.

De linker helft is blootgelegd en geretoucheerd. De rechter helft is in juli 1997 blootgelegd.

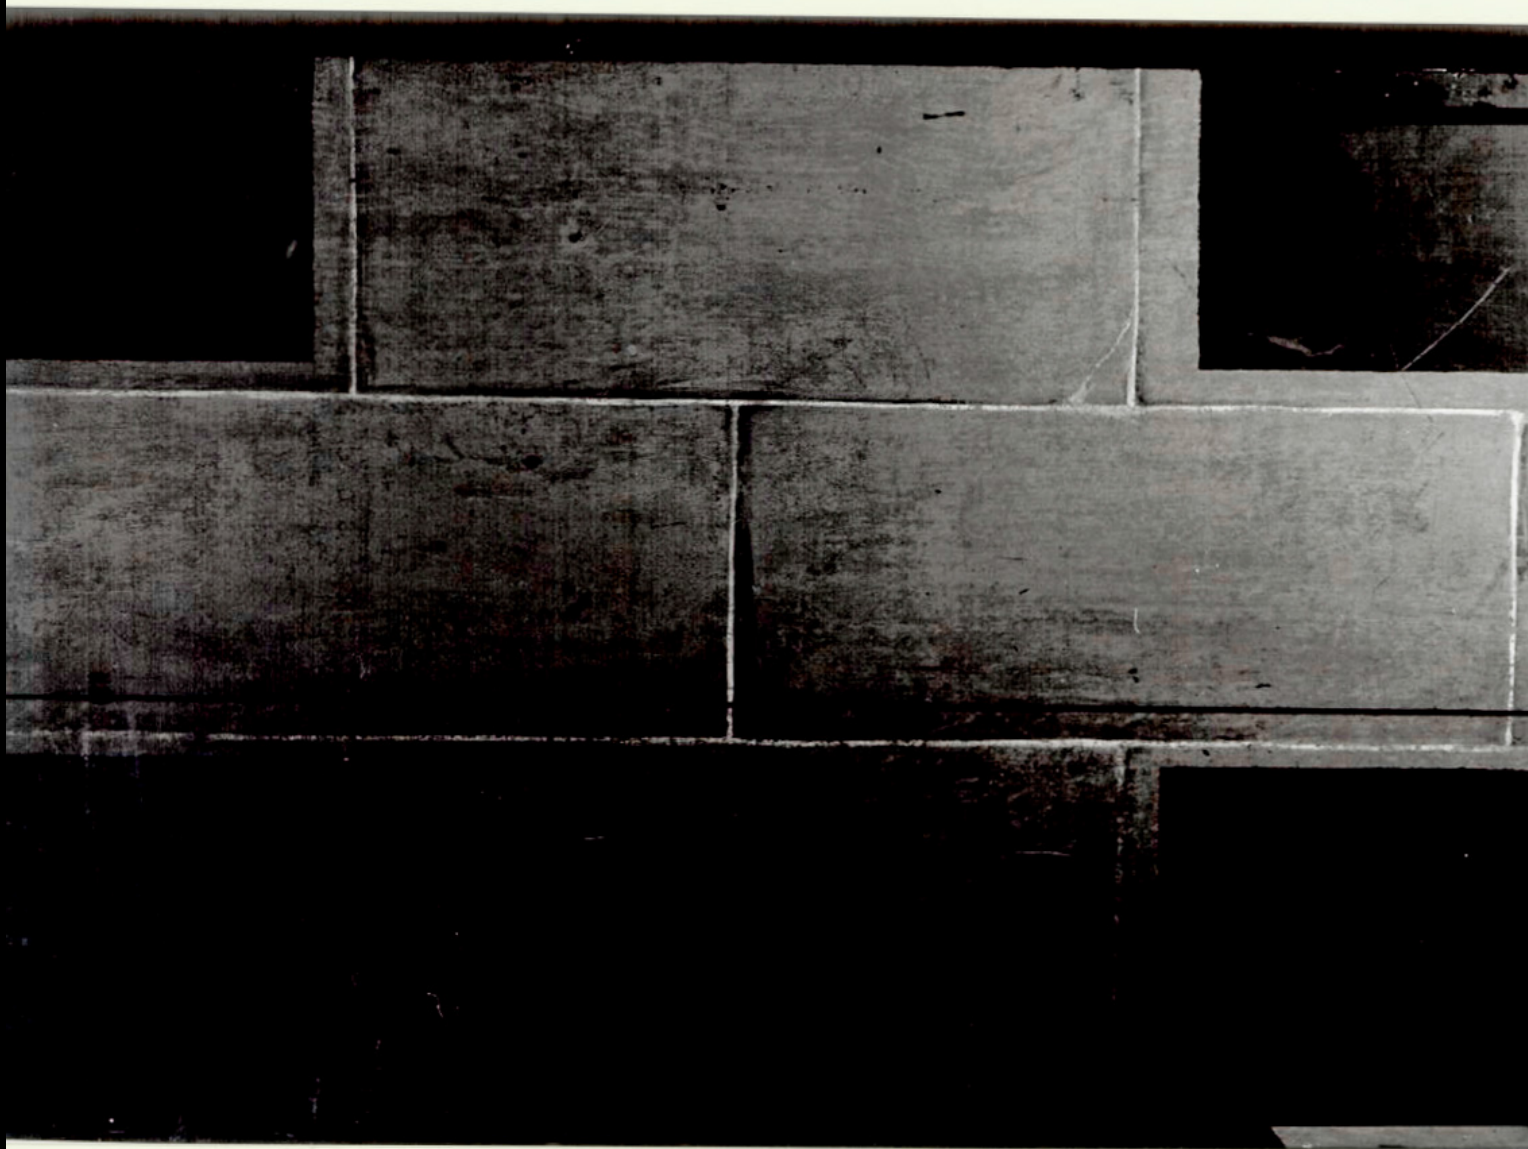
nr: 105

Een opname in UV fluorescentie van het in 1986 vrijgelegde deel van het basement.

De loodwitlijnen van de voegen lichten helder op, de schaduwlijnen en resten van de, over het licht omber grijs en schraal geschilderde toplaag, zijn iets donkerder.

Omdat deze toplaag plaatselijk ontbreekt en dit, ongeveer over de helft van het oppervlak, is de esthetische interpretatie van de donkere en rossige vegen moeilijk.

Het beeld van licht ombergrijze blokken met witte voegen is incompleet zonder de schrale afwerking.

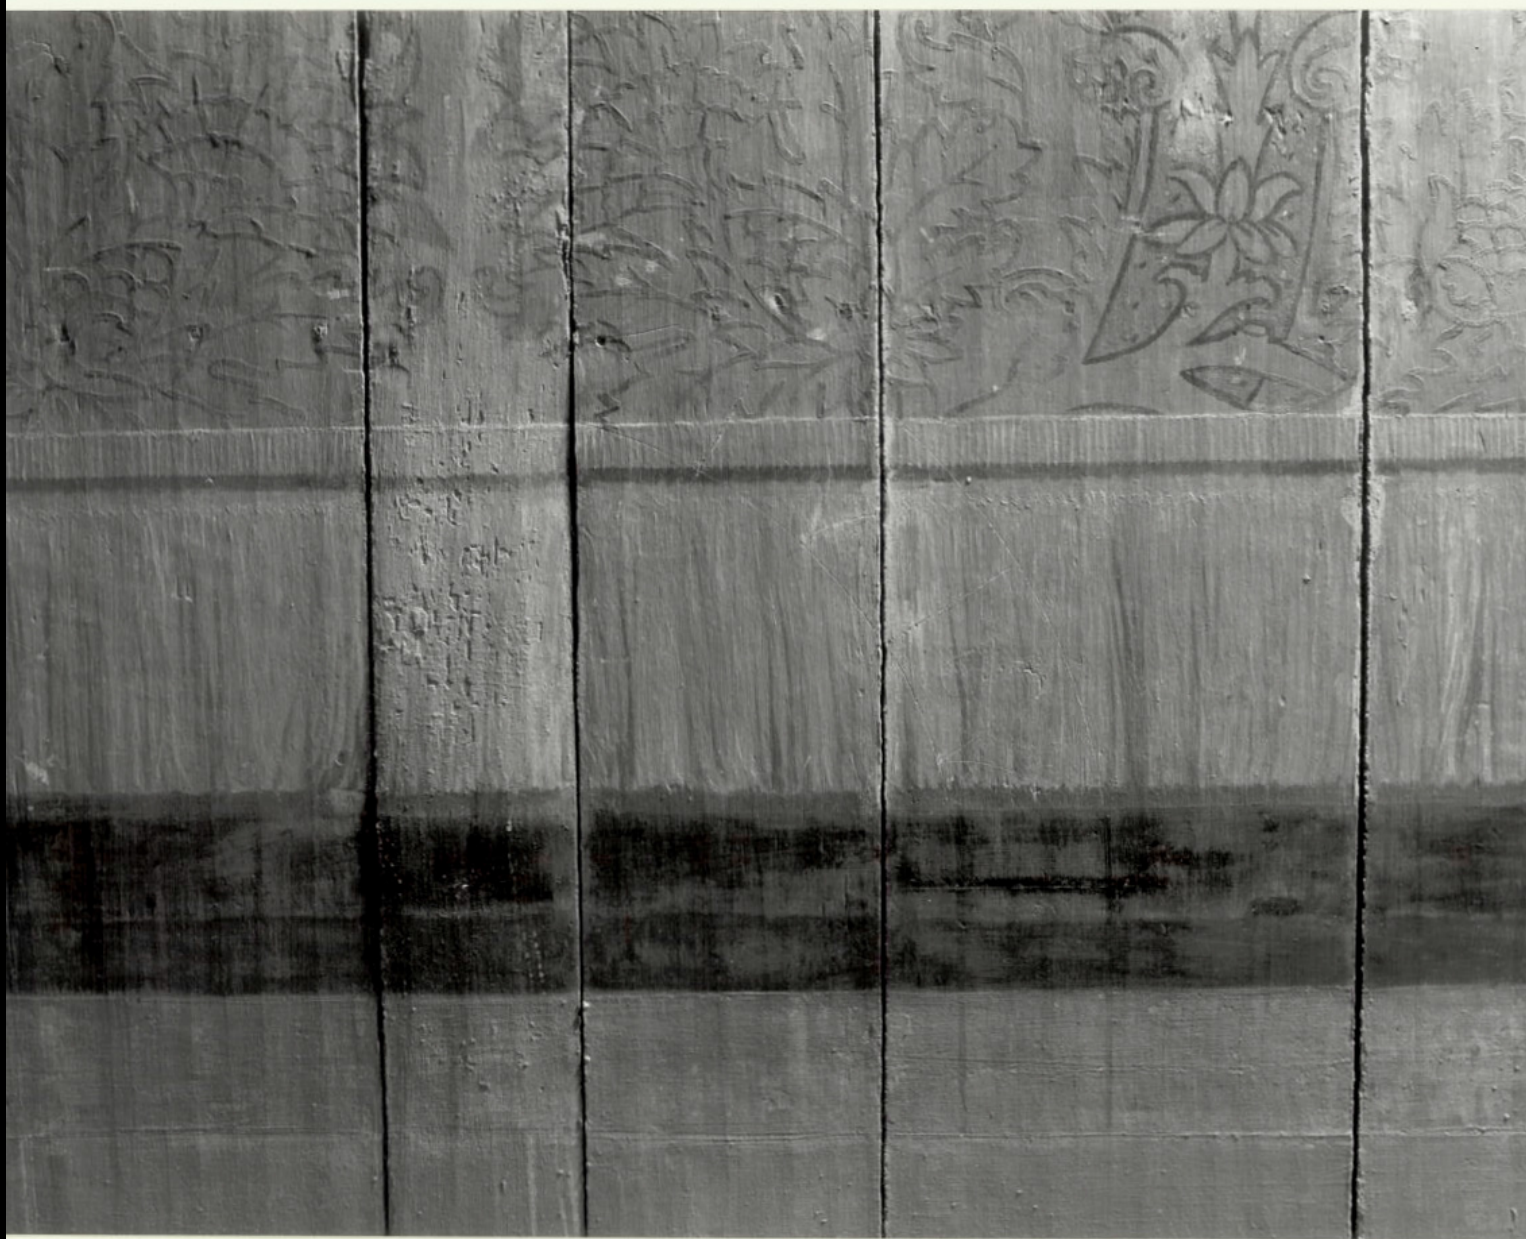
nr. 106:

De tapijtschildering in het 17e. eeuwse gedeelte van de lantaarn is ook met paars bewerkt in de 19e. eeuw.

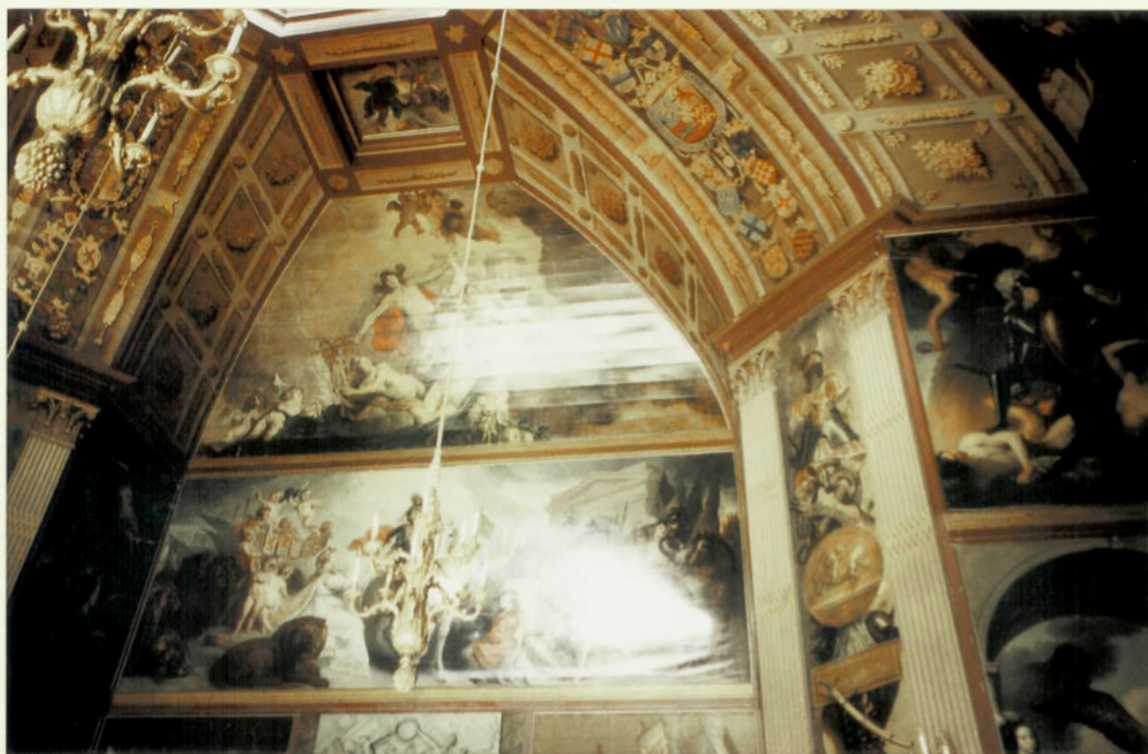
nr. 108:

Het plaatselijk opwarmen van verflagen door de zon, brengt chemische en fysische onomkeerbare processen op gang.

Ondanks de efficiënte luchtbehandeling van de Oranjezaal, temperatuur en vochtgehalte kunnen nauwkeurig gestuurd en geregistreerd worden, is het aan te bevelen om direct zonlicht op schildering en schilderijen zoveel mogelijk te vermijden.

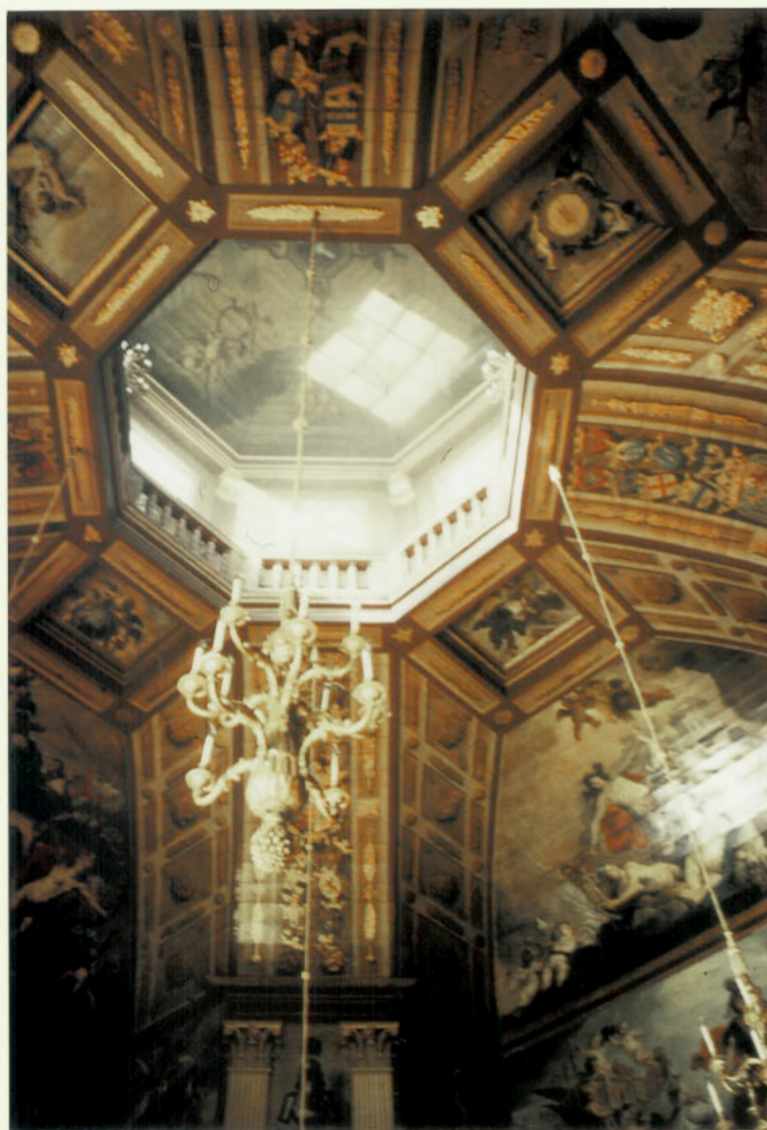
nr. 109:

Het vliegengaas in de lantaarn is sinds lange tijd het remedie geweest tegen insectenoverlast ,(in de 19e eeuw werd zelfs een "klamboe" besteld !, zie hiervoor het archief onderzoek van P. Van der Heijden), het blijft een belemmering bij de ervaring van de ruimte als architectonisch geheel.

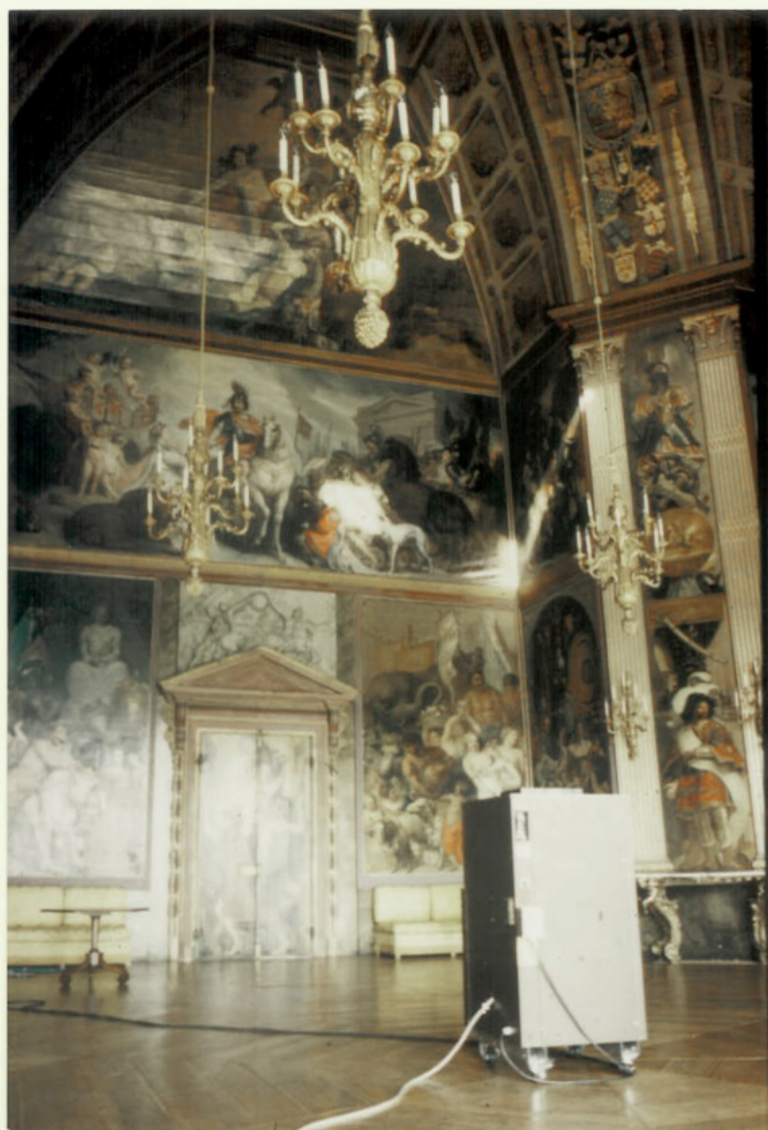
nr. 110:

Geluidsoverlast van de klimaatinstallatie als geheel ( de bevochtiging en luchtcirculatie op zolder en de ontvochtigingsapparatuur in de Zaal), maakt het uitschakelen van de installatie bij ontvangsten noodzakelijk.

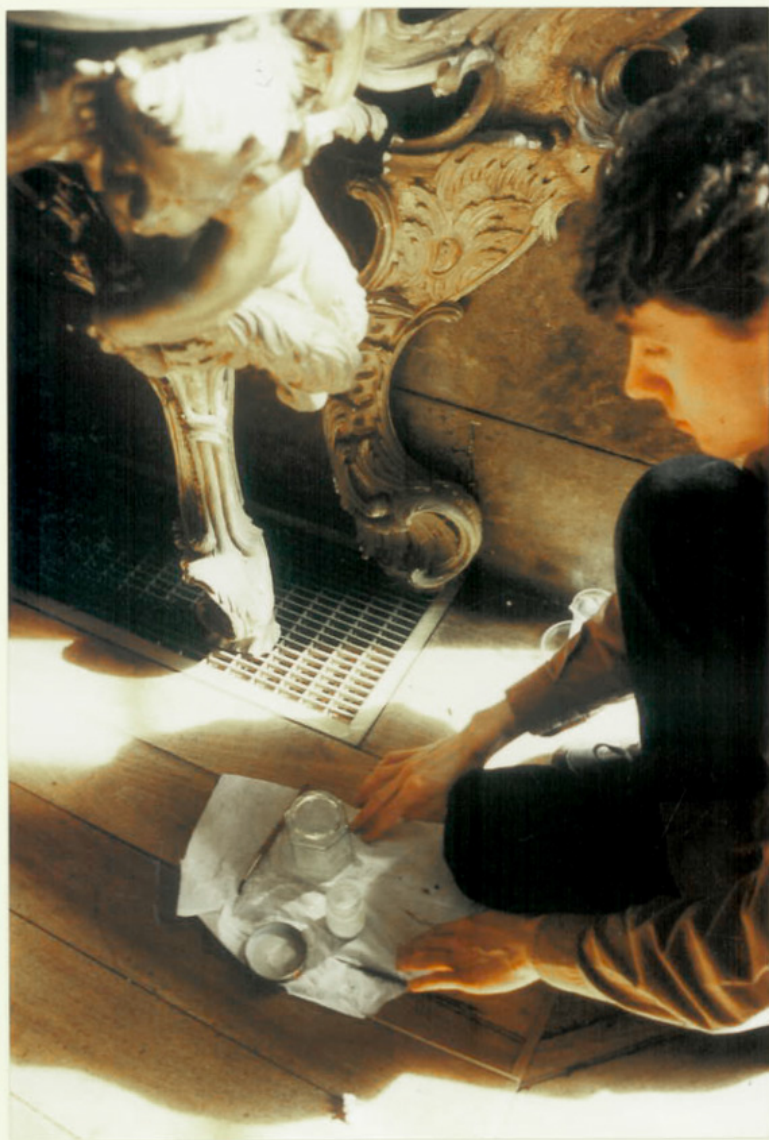
nr. 112:

Actieve conserverende maatregelen geven tijdelijk soelaas: zoals hier afgebeeld, de restaurator T. Brain, die afbladderende verf aan het fixeren is op de penanttafels.

De oorzaak van het verval, de hevige luchtstroom door de roosters van de klimaatbehandeling, wordt echter niet verholpen.

Het steeds blijven toevoegen van hechtingsmiddelen, is geen eindeloos herhaalbaar proces.

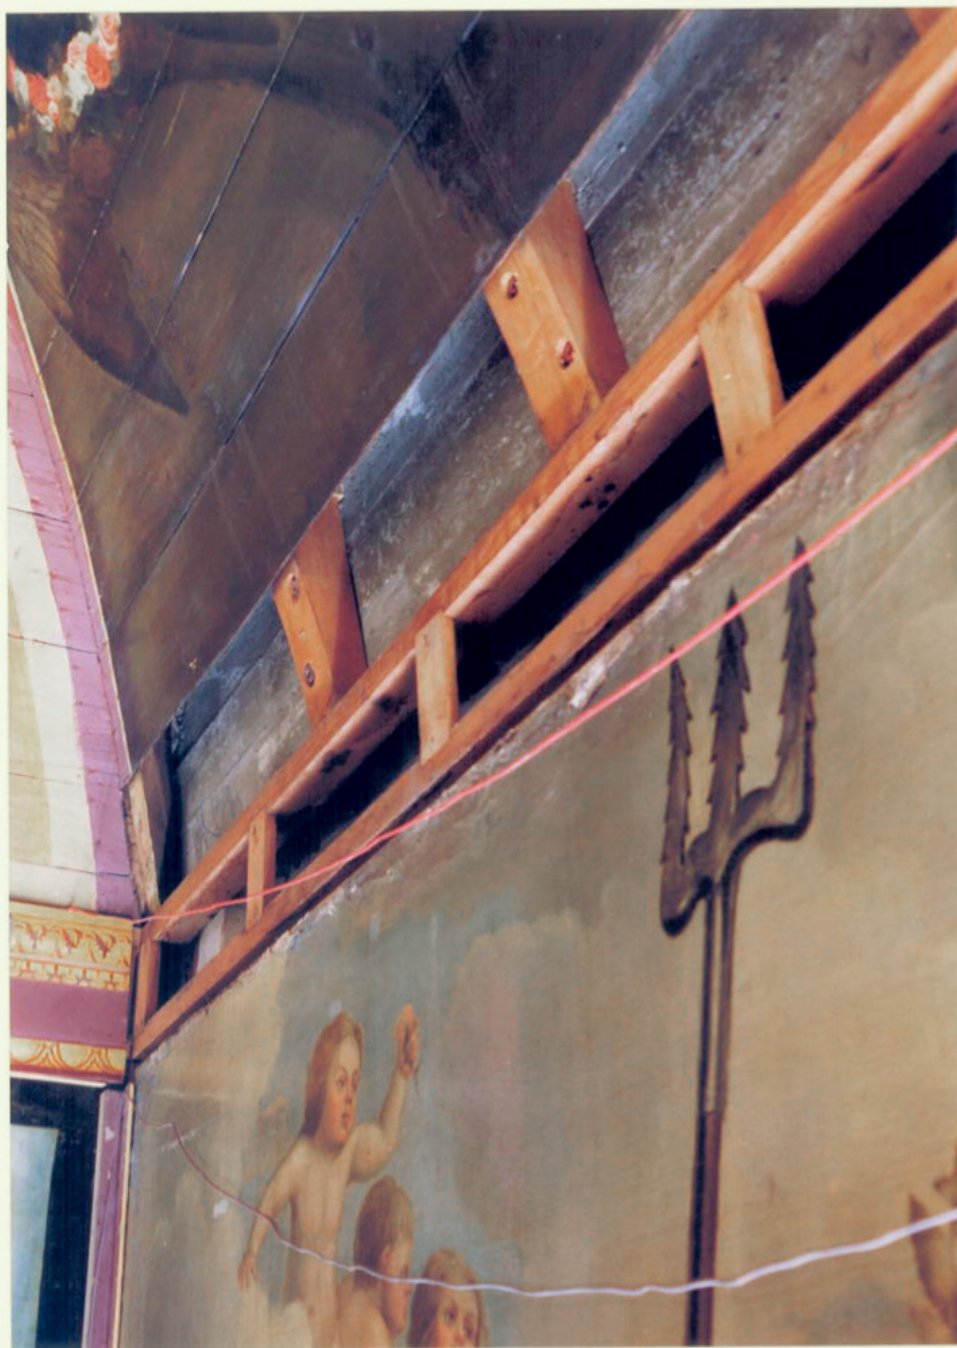
nr.: 113

Het gewelf, de zuidelijke wand na demontage van de kroonlijst en onderste plank van het gewelfbeschoot terwille van de inspectie van de betonconstructie.

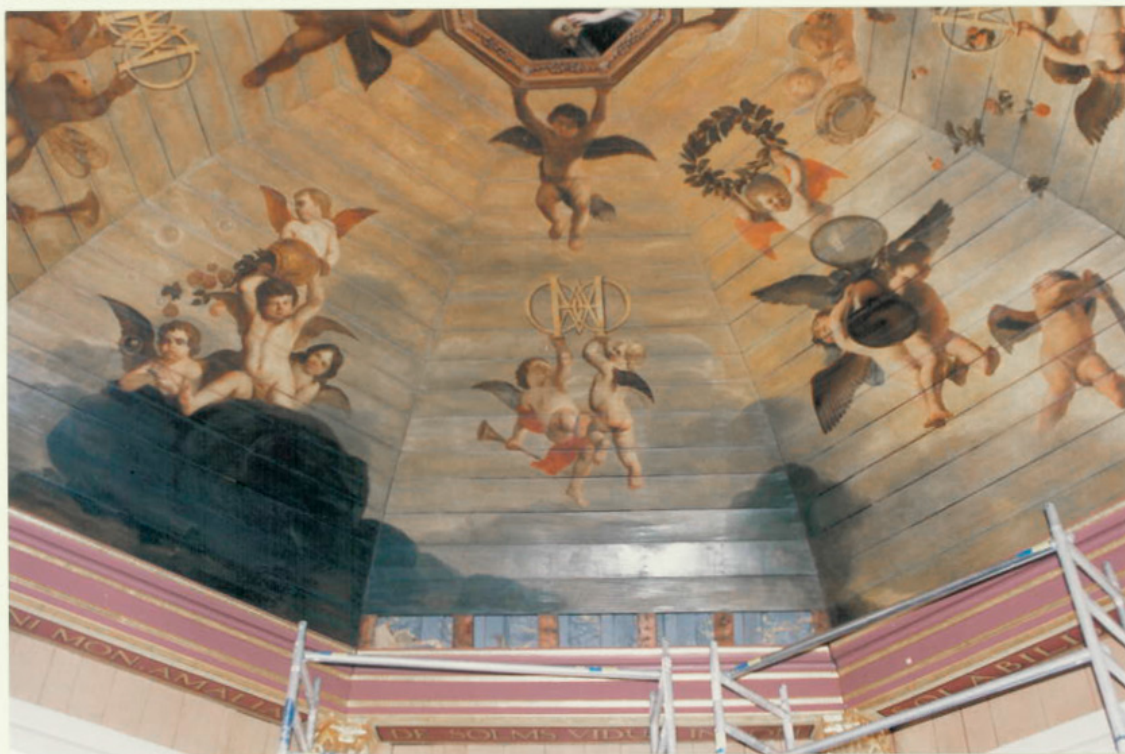
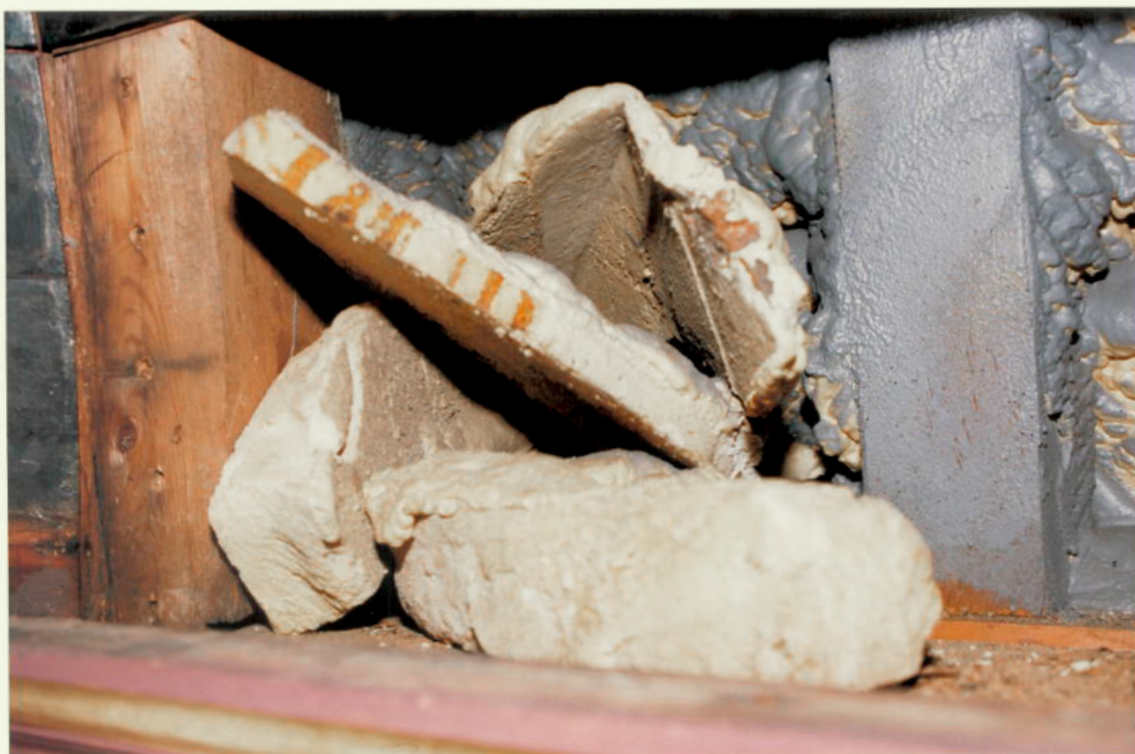
nr.: 114

Zuid-oostelijk gewelfvlak van de lantaarn na demontage van de onderste plank van het gewelfbeschoot.  
De als isolatie schuimlaag tegen het dakbeschoot.
