5. ENKELE VOORBEELDEN VAN DE RELATIE ARCHITECTUUR / DECORATIE

## 6. VOORBEELDEN VAN SLECHTE HECHTING TUSSEN VERF EN HOUT

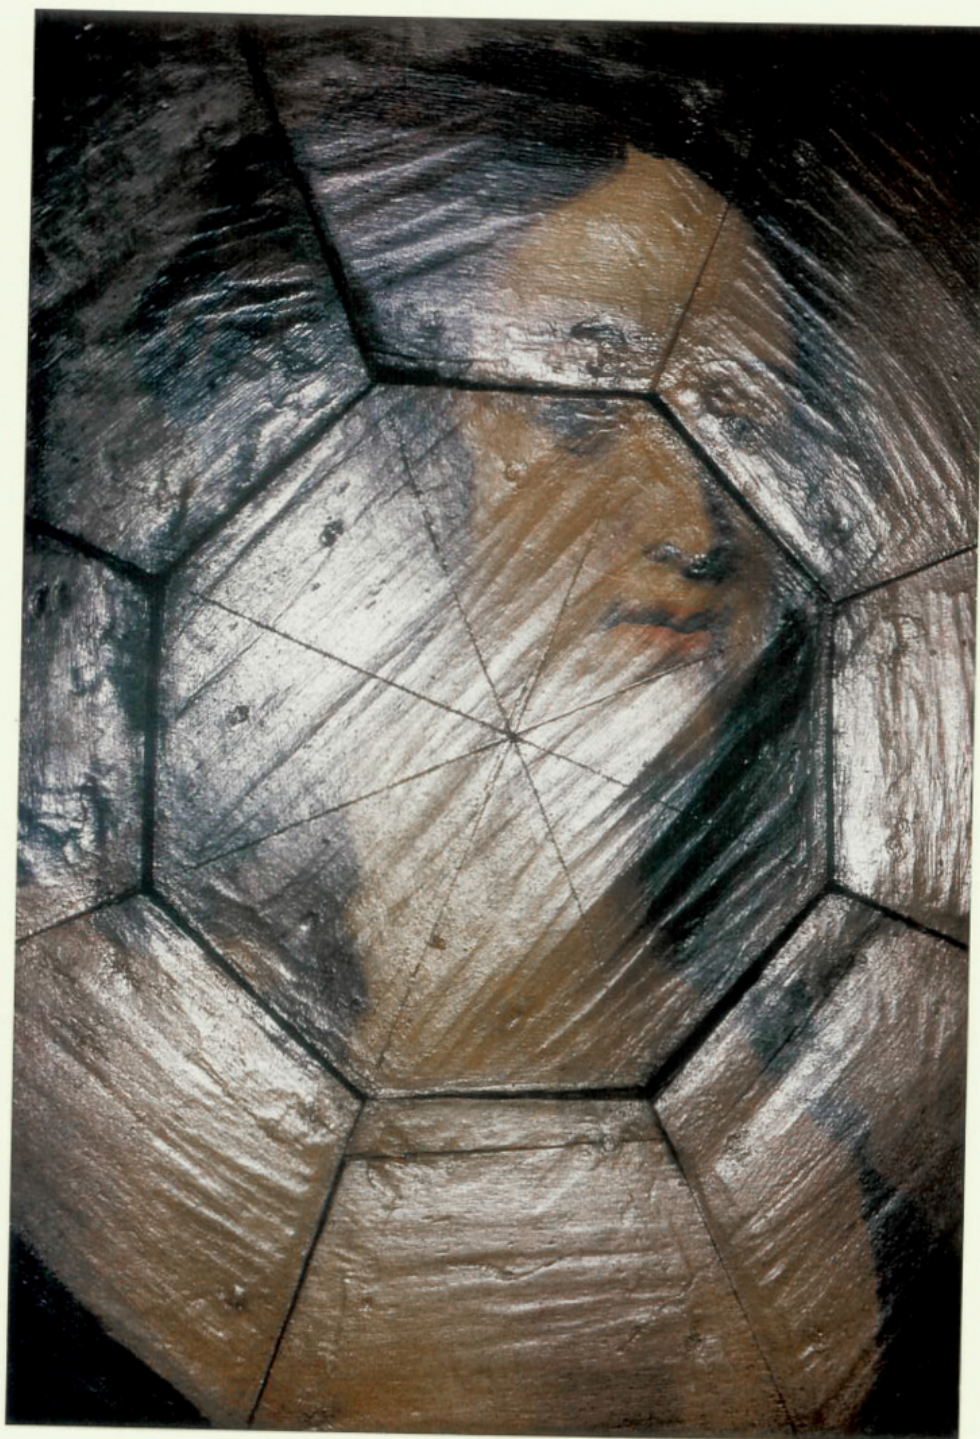
nr. 61 :

Door het portret dat onder het portret van Amalia schuilgaat en dat direct op de kapconstructie is geschilderd, zijn de kraslijnen van de timmerman te zien.

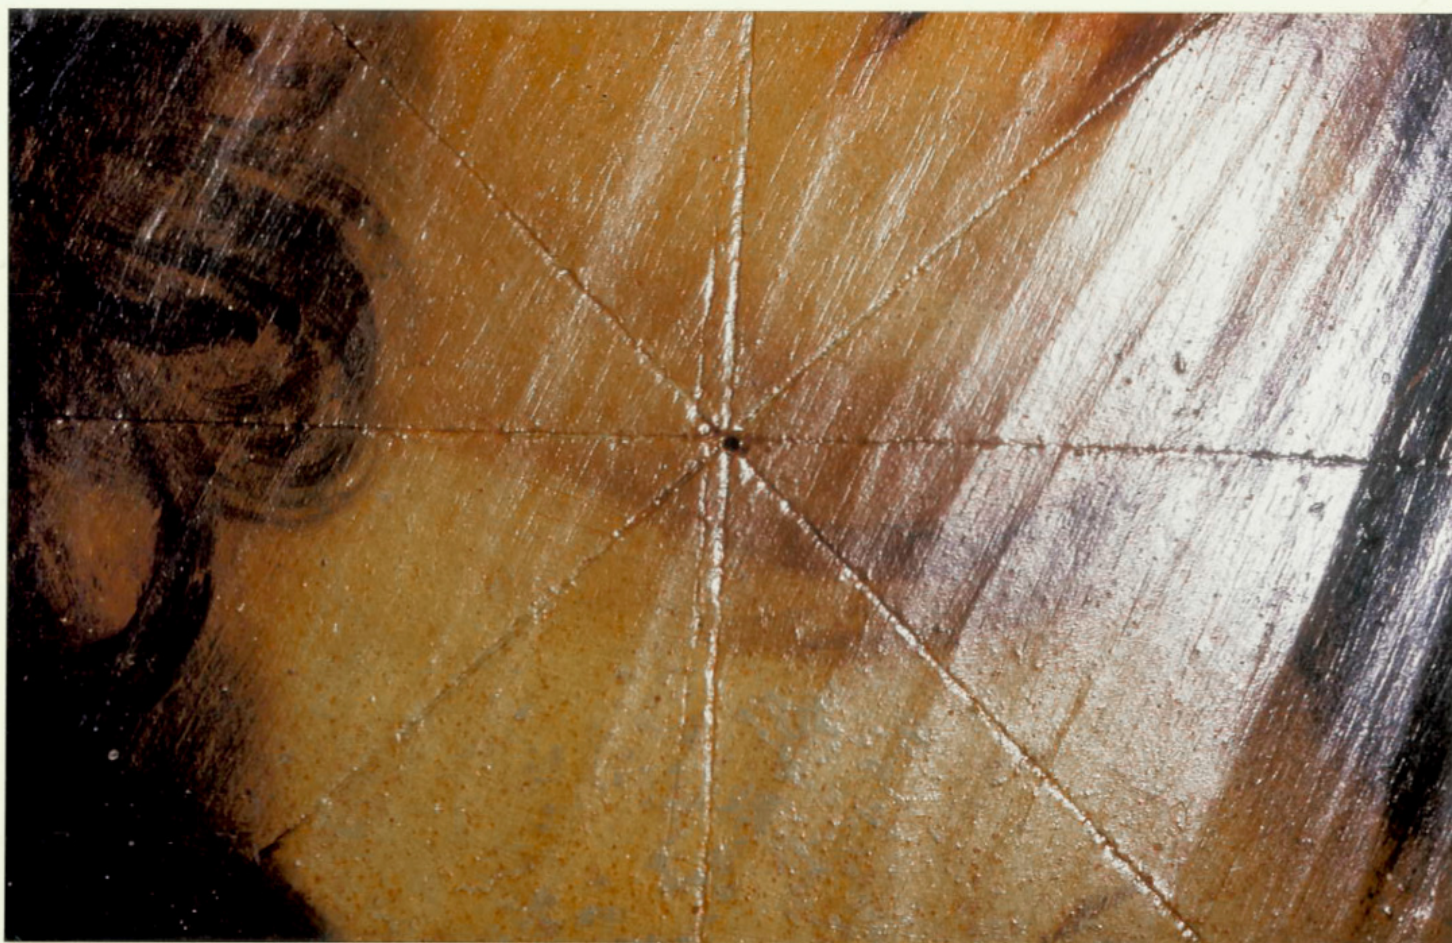
nr. 62:  
Detail van opname 61, in strijklucht.

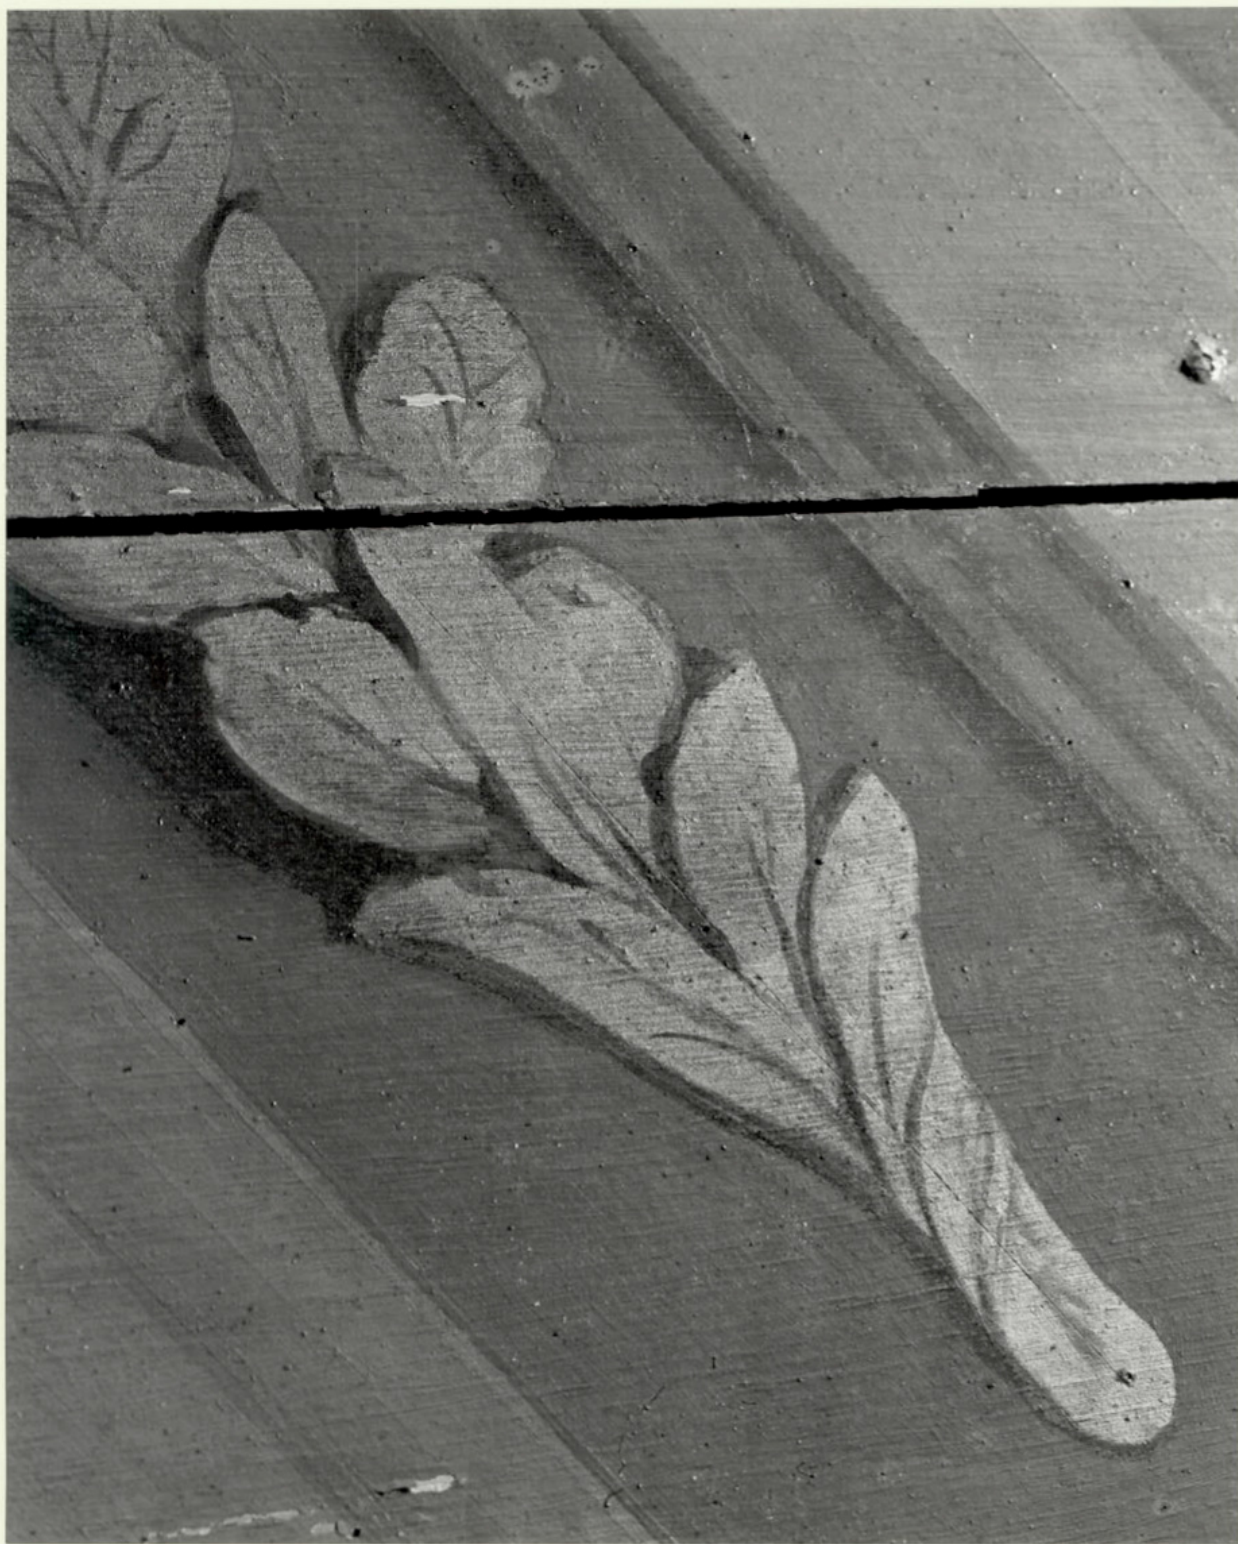
nr. 63 :

De ingekraste hartlijn in de festoenen en spijkergaatjes, als hulp bij de constructie.  
Zie hiervoor W.Haakma Wagenaar, het verslag van 1986, bijl... + fotocopie

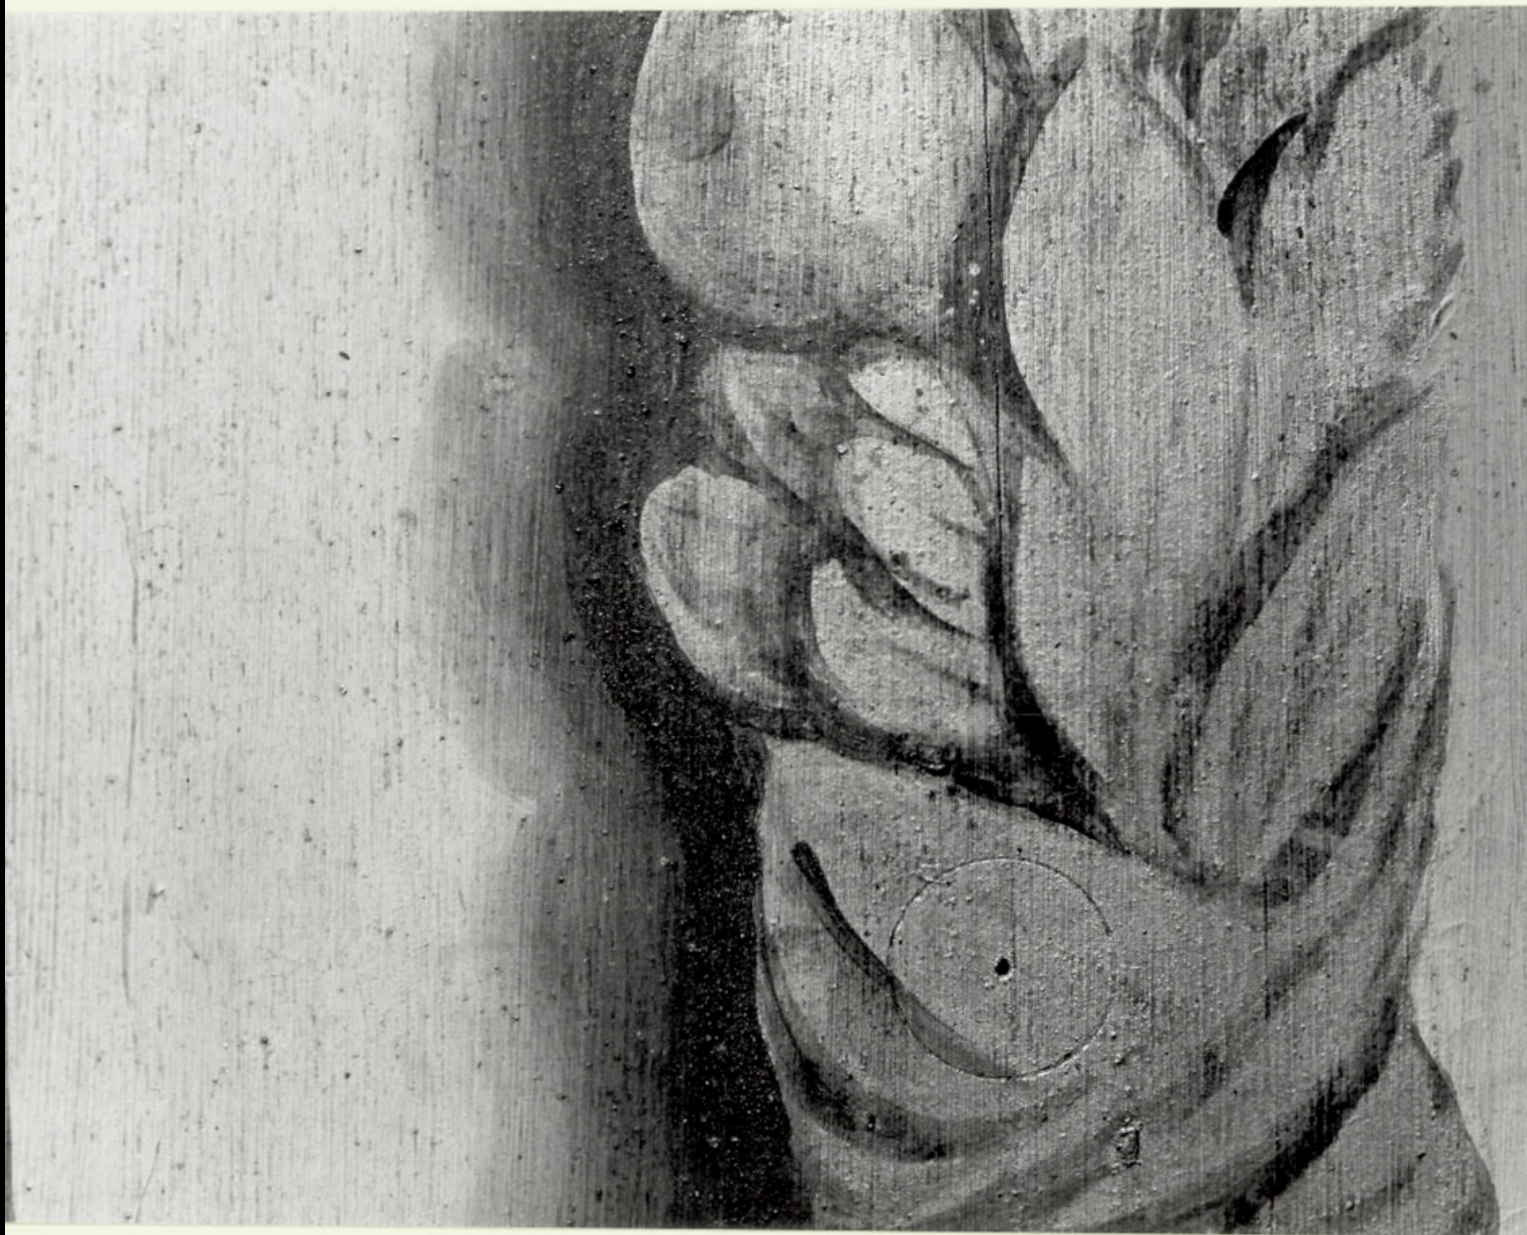
nr.64 :

Dezelfde cirkeltjes met passerpunt (zie afb. 59) als vertrekpunt van de hartlijn in de geschilderde decoratie.

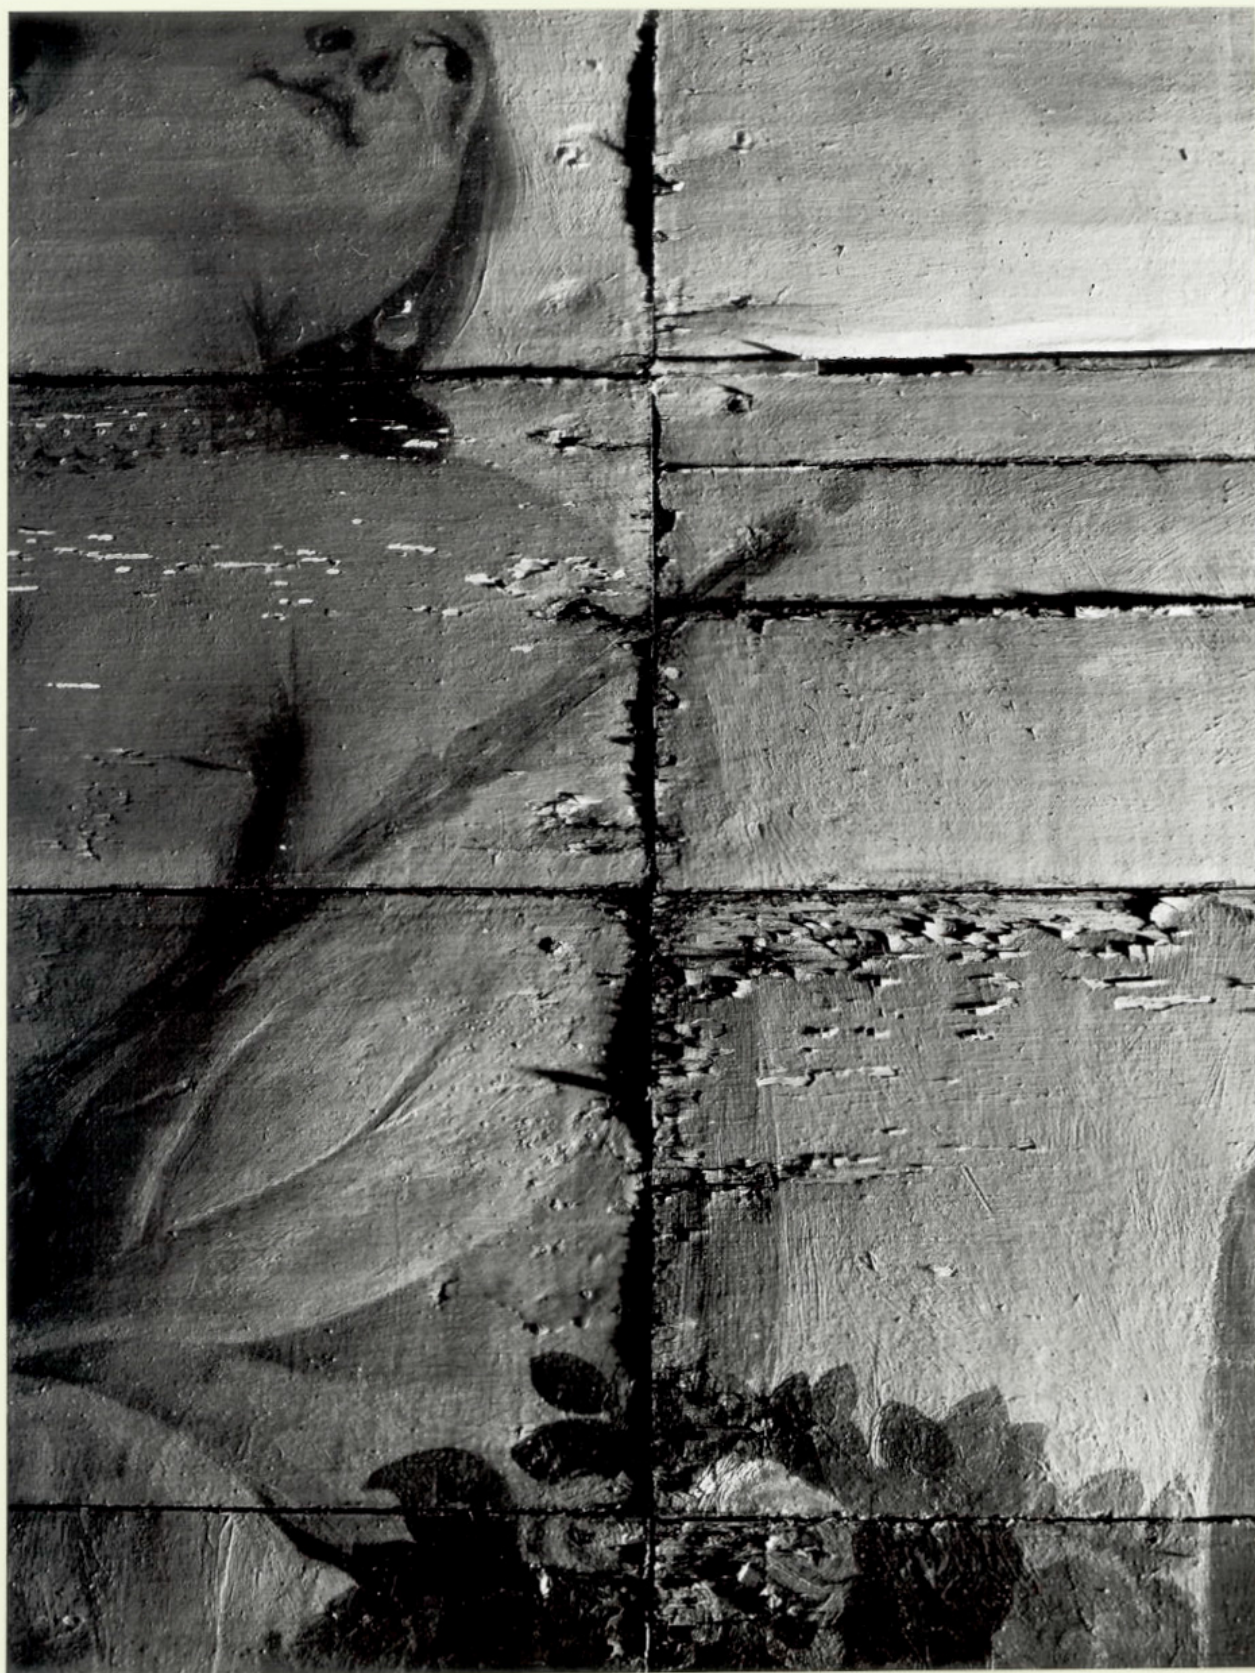
nr. 65:

Van Everdingen's schildering "Allegorie op de hemelse en aardse liefde" (13), op het beschot van het zuidelijk gewelfdeel, vertoont de meeste degradatie : oude lekkages en oriëntatie op het zuiden zijn logische oorzaken. Kleine verf-schilfers en krijt-lijm grondering, laten los tot op het hout. Dit fenomeen is plaatselijk : zie hiervoor het verslag van E. Mösenbacher 1986(bijl...), W.Haakma Wagenaar 1986 (bijl...) en 1997(bijl...). Het grafisch overzicht van de schadeverschijnselen geeft een schatting van de zwakke plekken in het gewelf (bijl...).

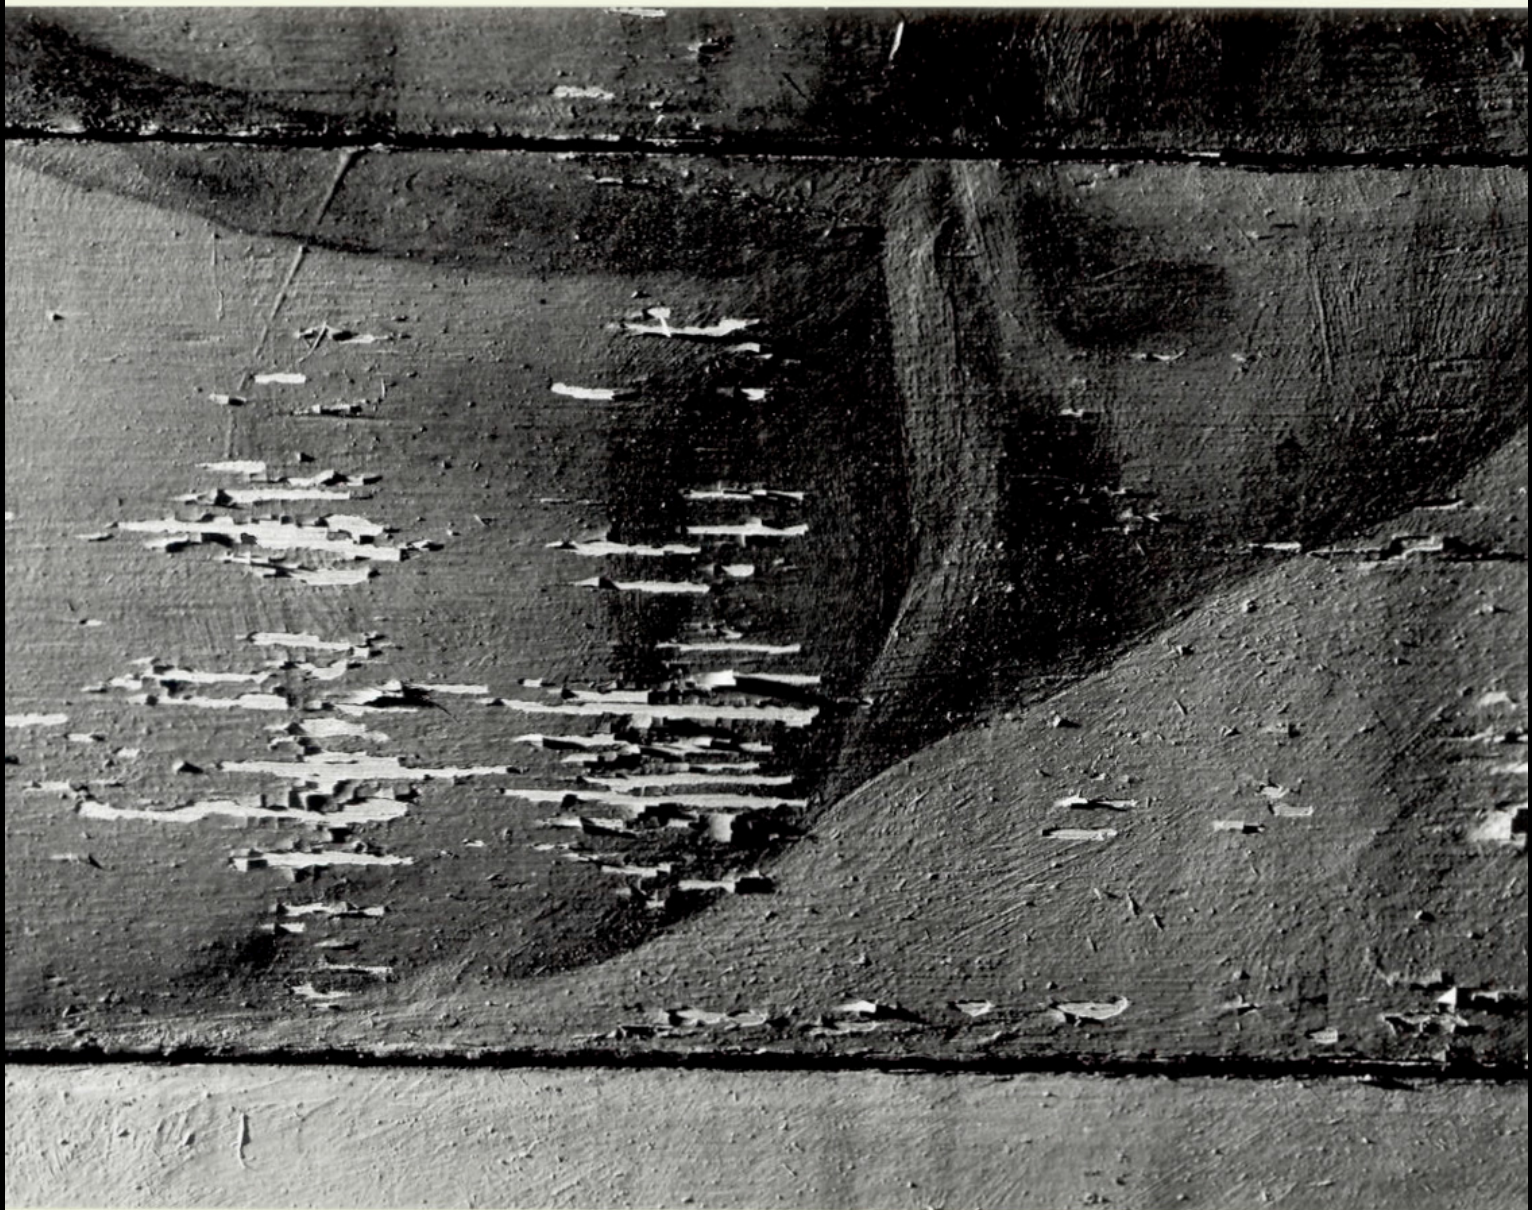
nr. 66:

Van Everdingen's schildering "Allegorie op de hemelse en aardse liefde"(13)

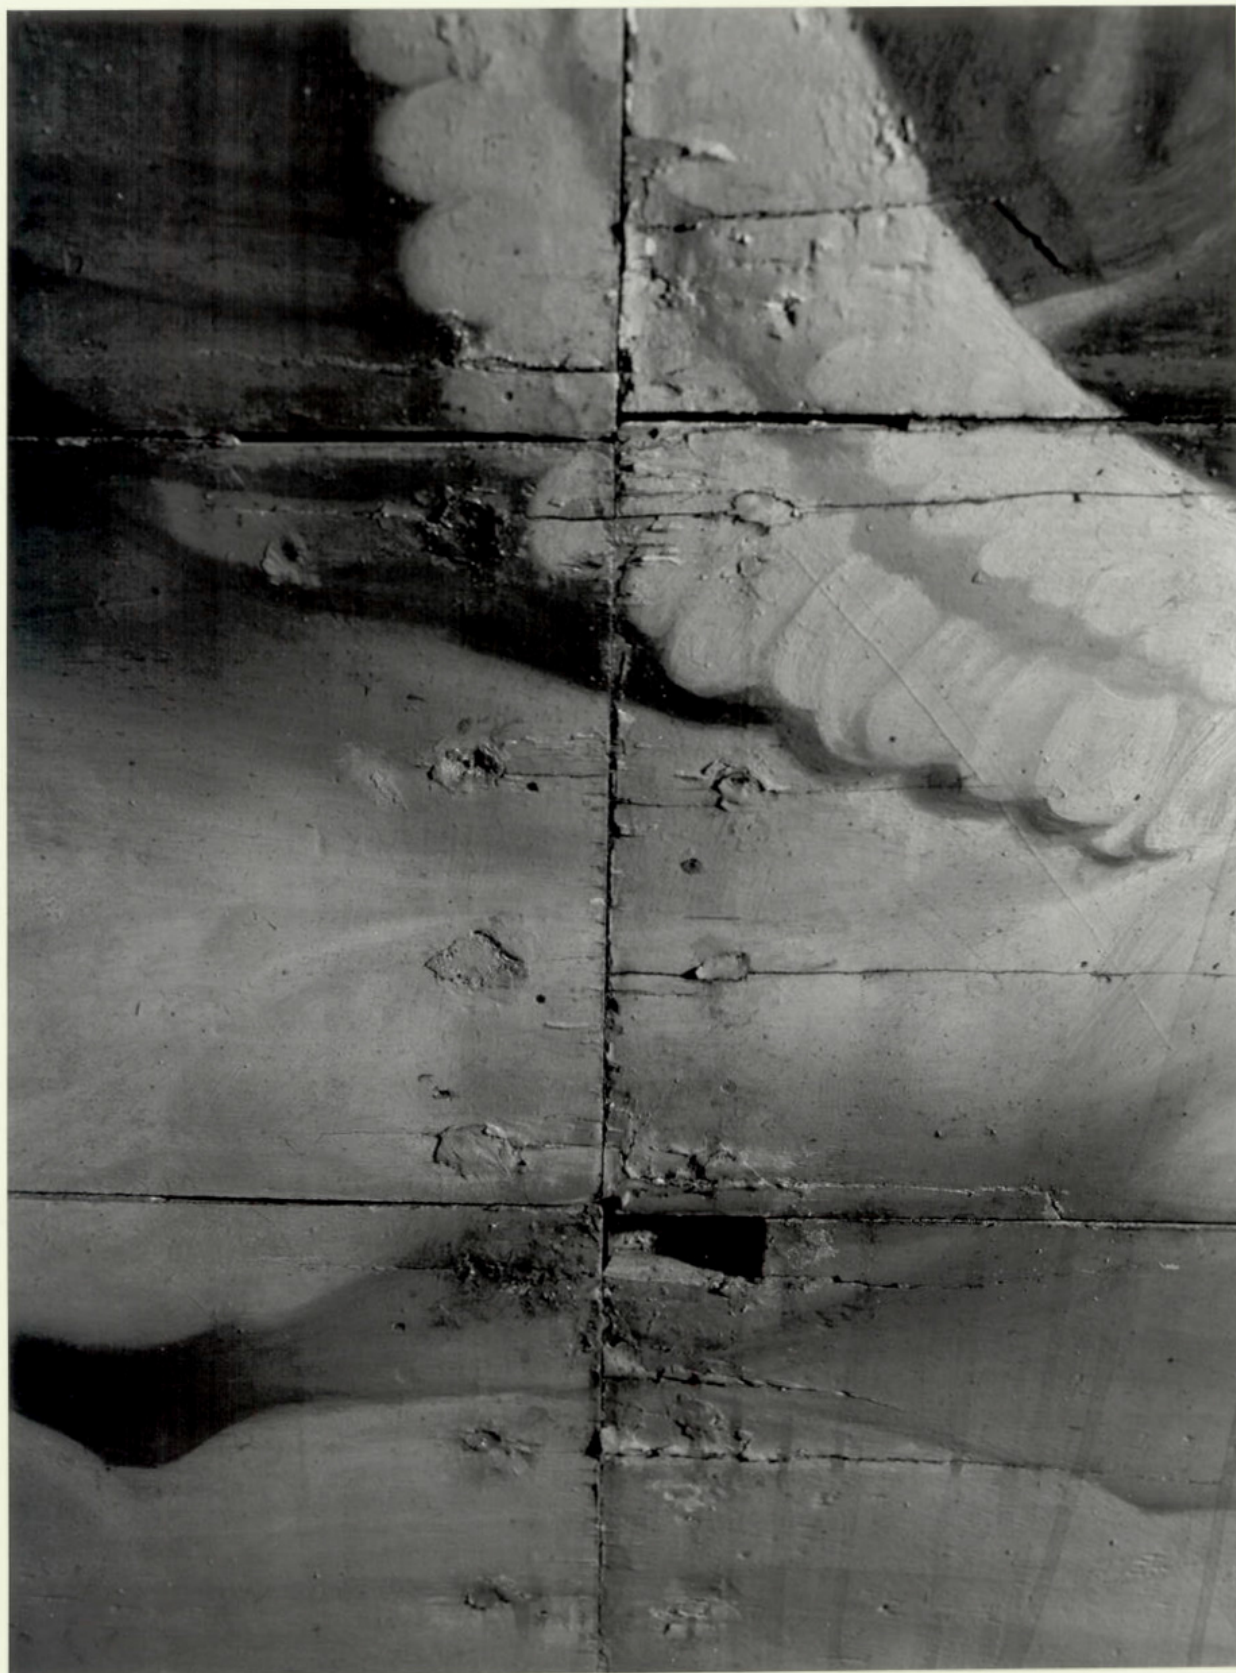
nr. 67:

Op plaatsen met vochtproblemen en zwakke punten in de constructie -i.e.de voegen tussen kopshouten delen- ziet men oude barsten in het hout die in het verleden meerdere keren hersteld zijn.

Lekkagesporen ,barsten, roestige spijkers en verfverlies, gaan altijd samen: deze detailopnames zijn afkomstig van het zuidelijk gewelfdeel (13).

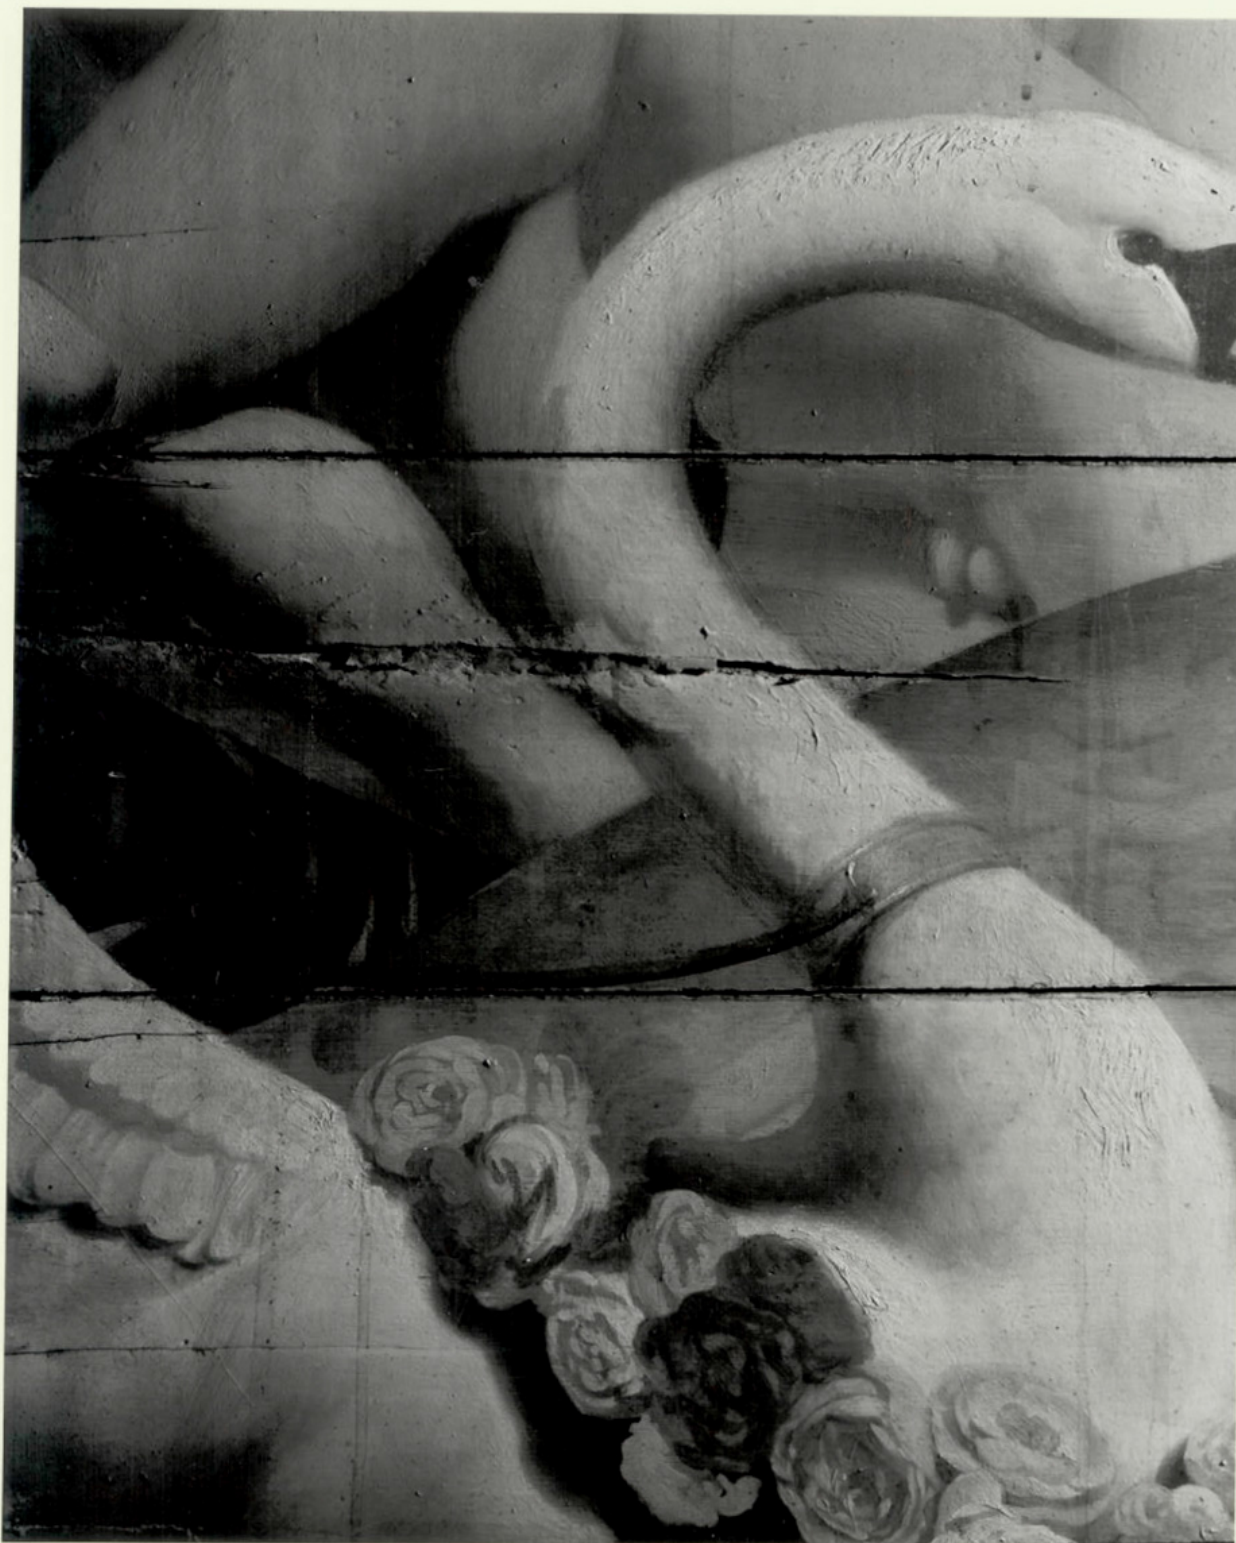
nr. 68:

Op plaatsen met vochtproblemen en zwakke punten in de constructie -i.e.de voegen tussen kopshouten delen- ziet men oude barsten in het hout die in het verleden meerdere keren hersteld zijn.

Lekkagesporen, barsten, roestige spijkers en verfverlies, gaan altijd samen: deze detailopnames zijn afkomstig van het zuidelijk gewelfdeel (13).

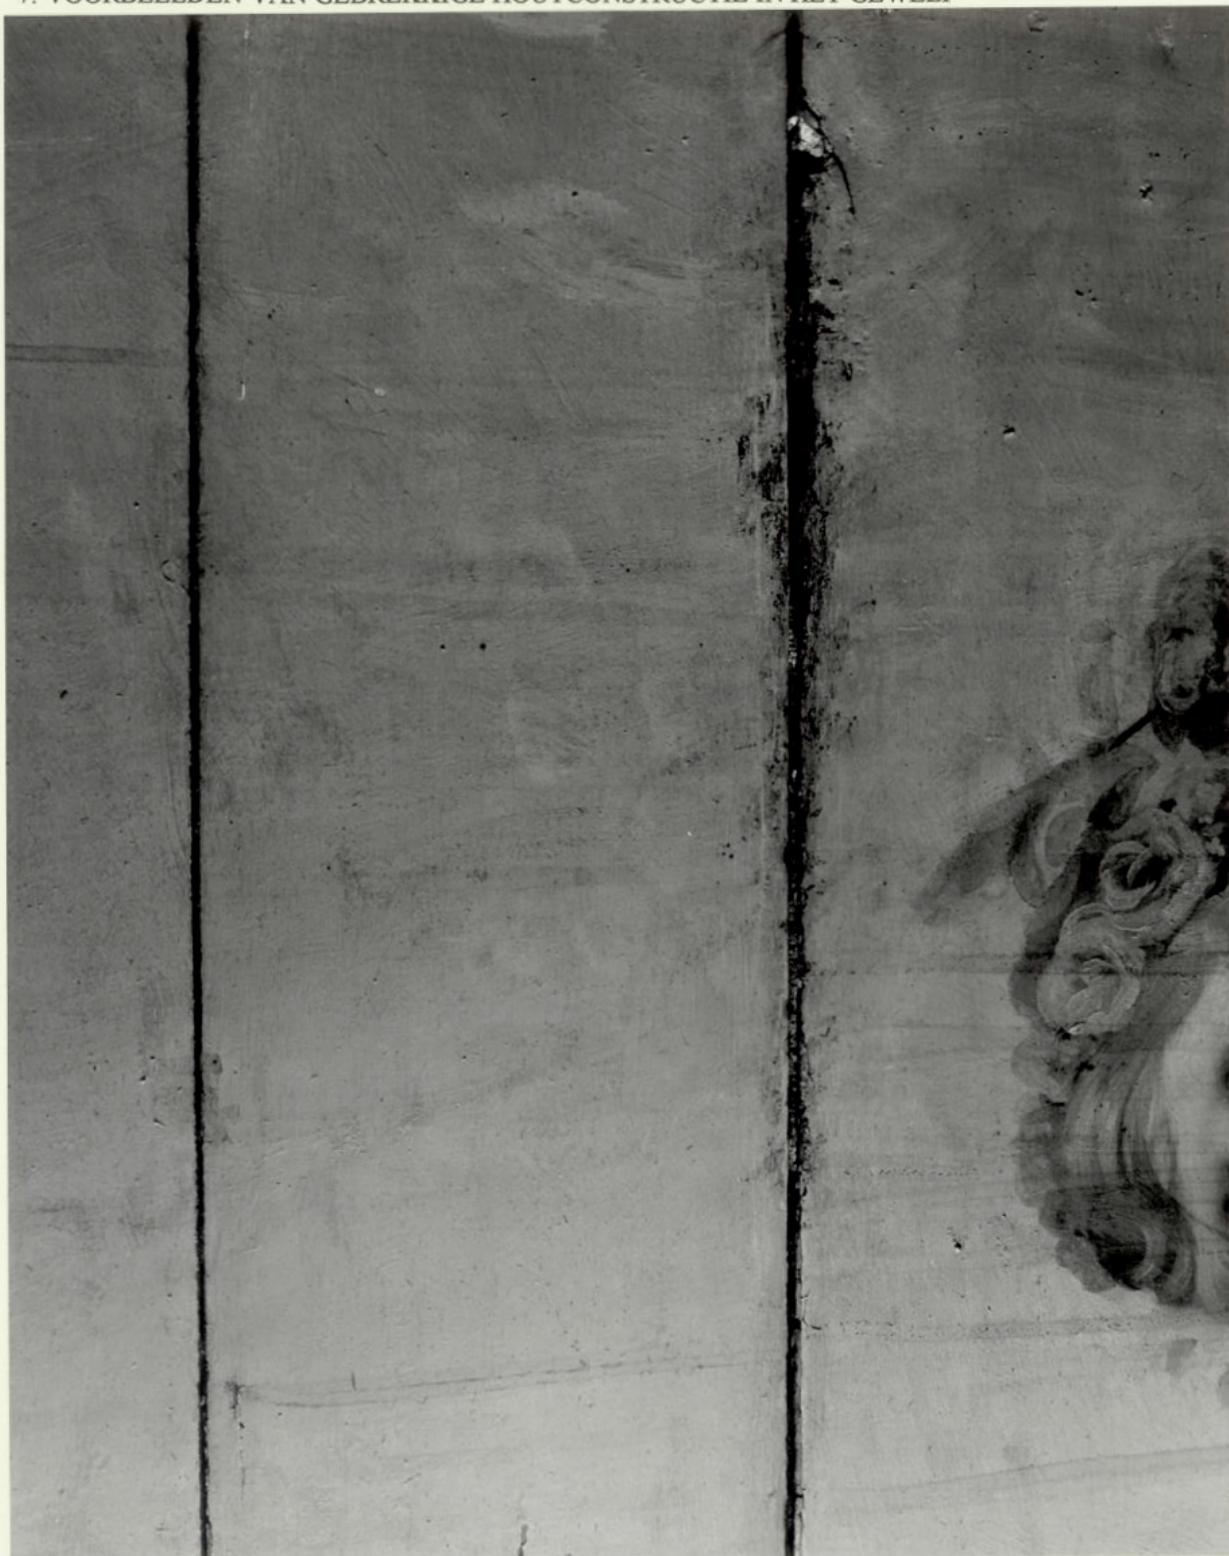
nr. 69 :

Een beperkte houtrot aantasting in het zuidelijk gewelfdeel (13), veroorzaakt op sommige plaatsen een verbreding van de voeg tussen de planken

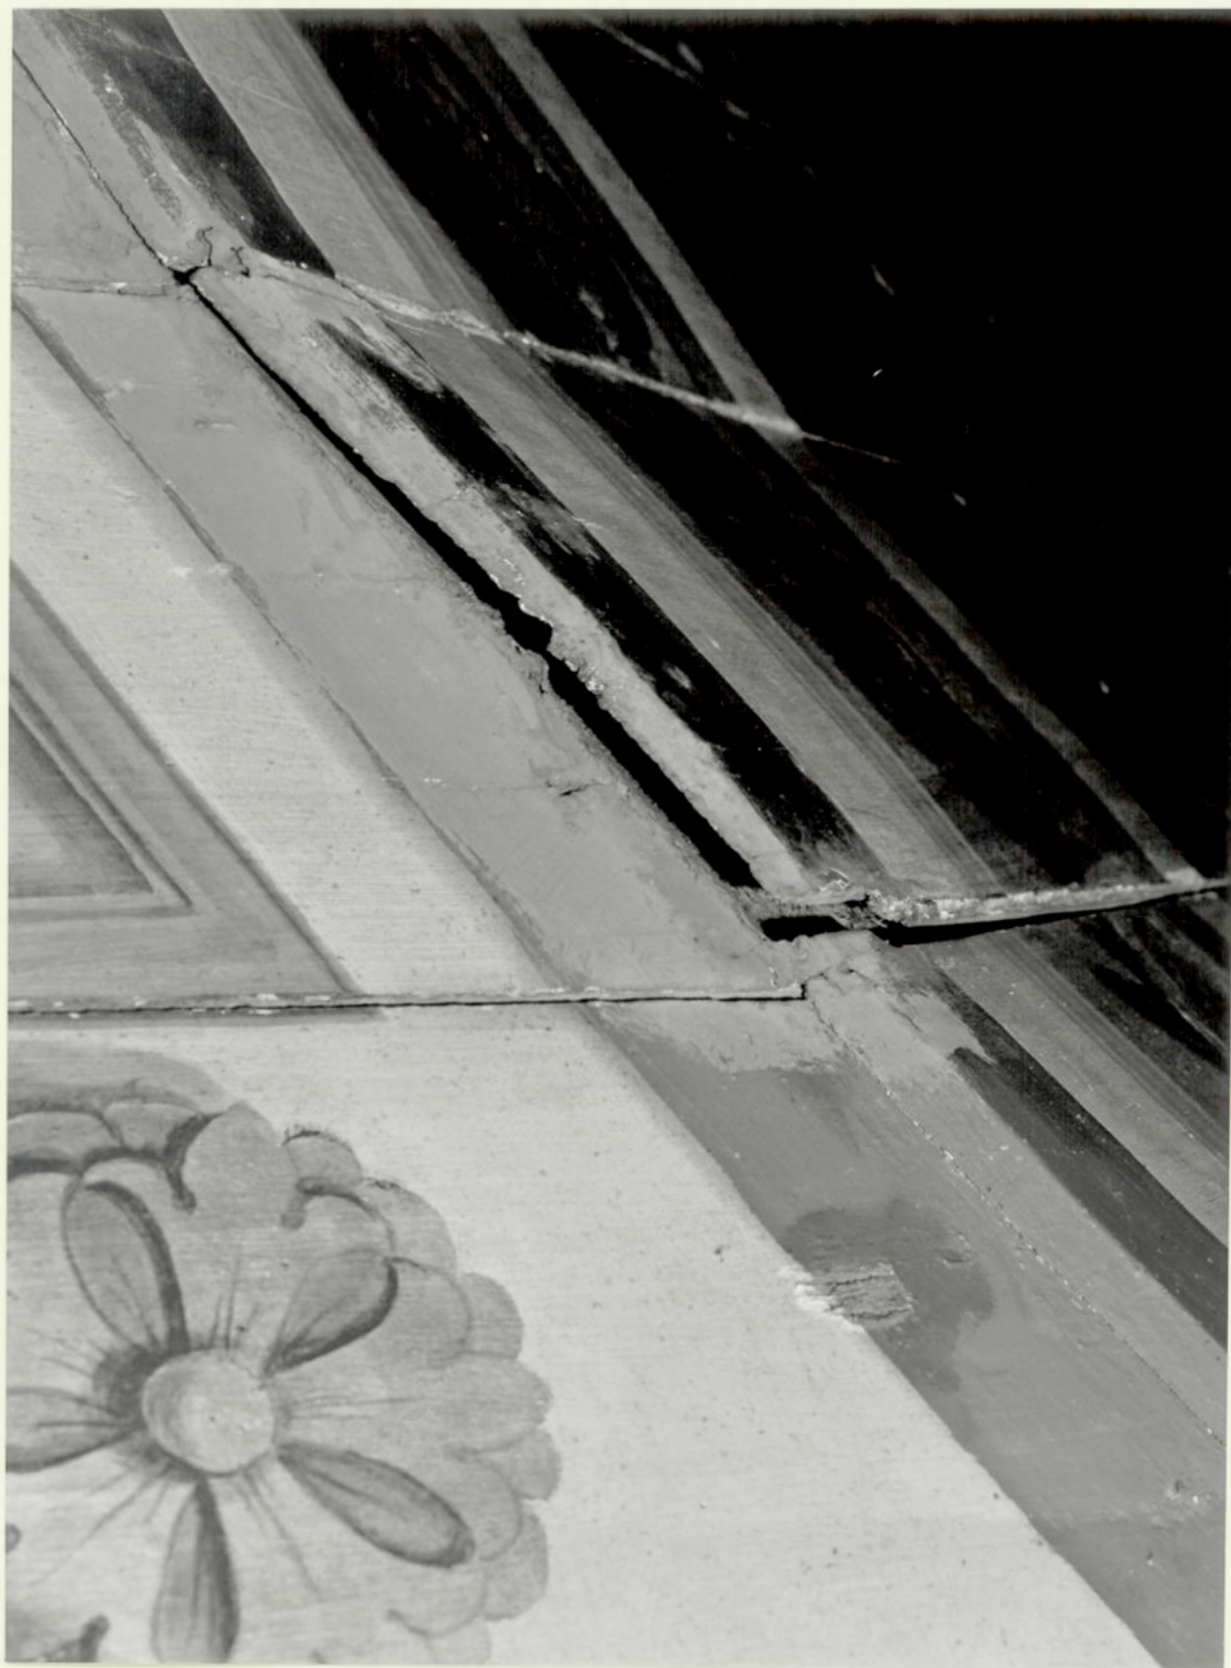
nr. 70 :

Detailopname van het gewelfveld zuid-oost, waar een door vocht kromgetrokken plank ,keer op keer, aanleiding heeft gegeven tot reparaties en retouches

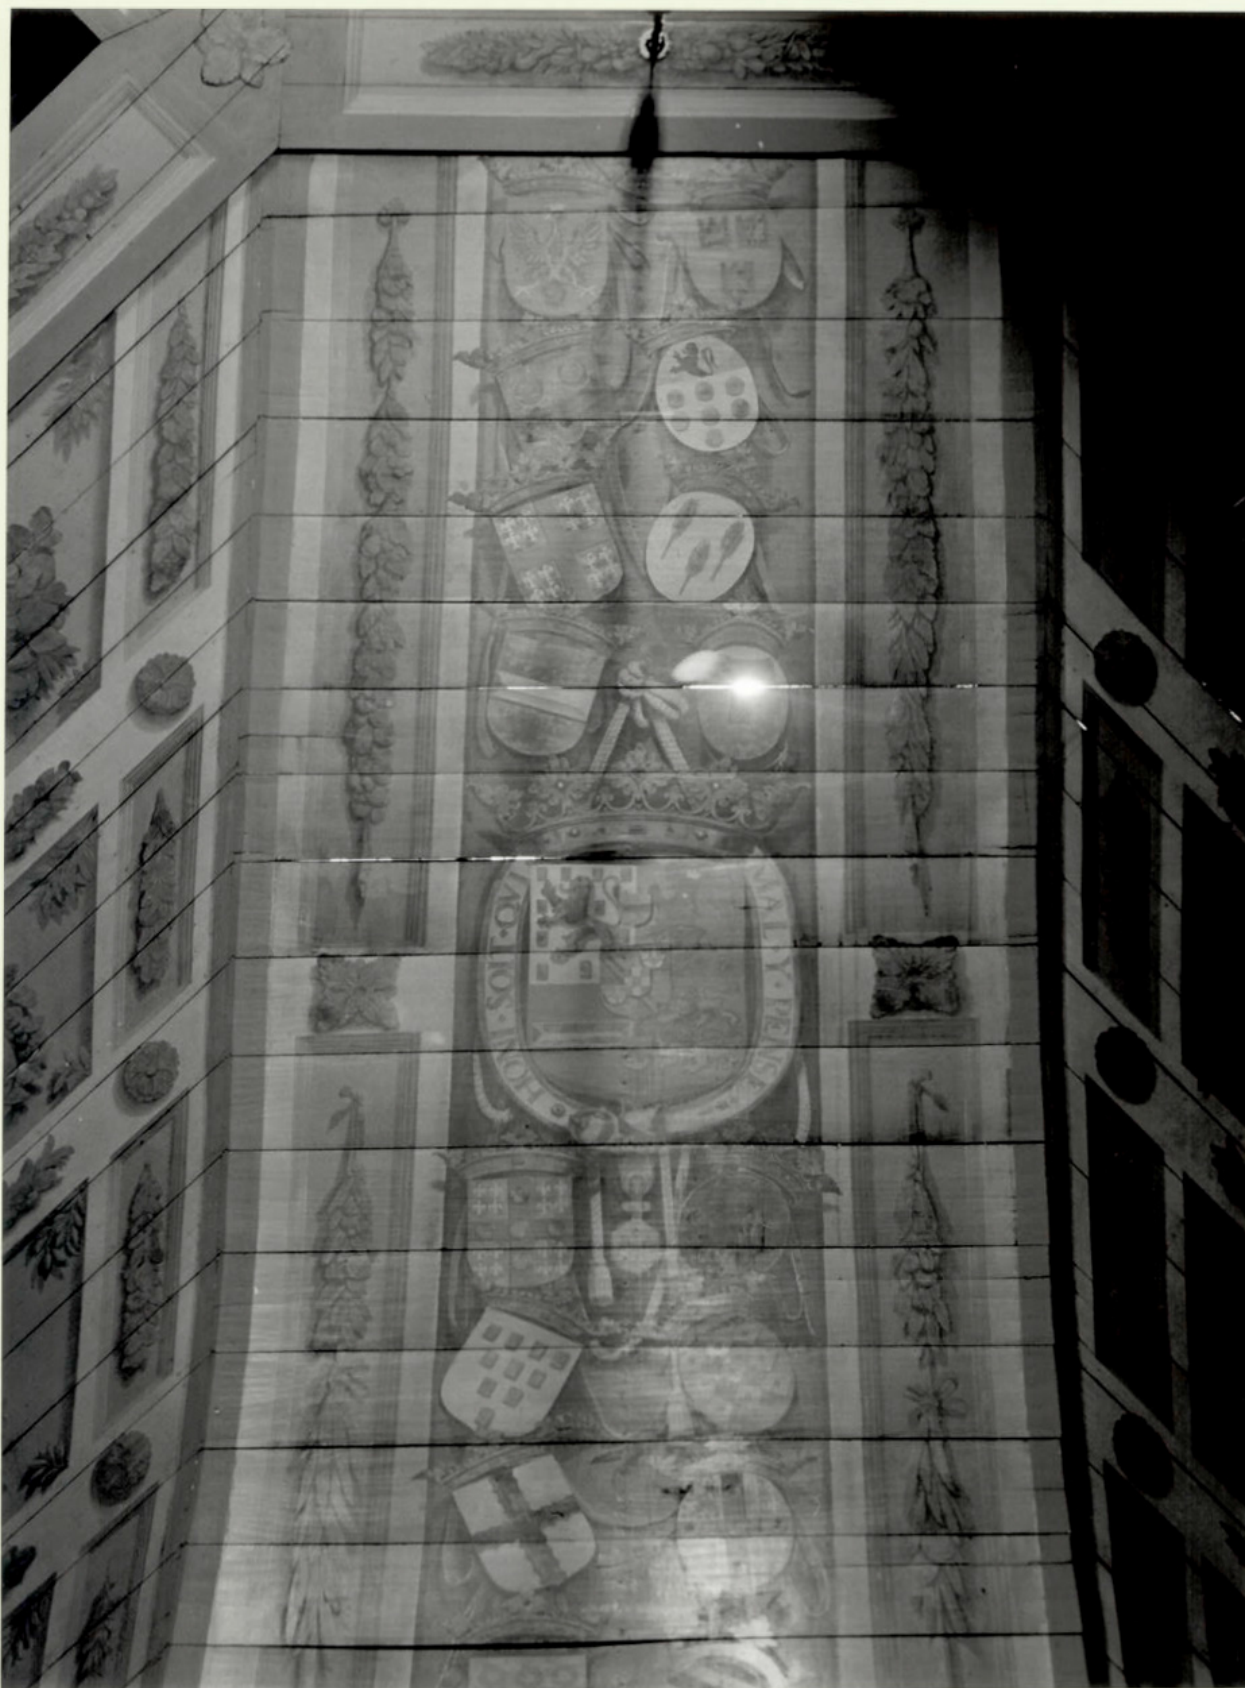
nr. 71 tm. 75 :

Het gewelf werd met UV fluorescentie bekeken, in eerste instantie om de staat van de vernis te beoordelen en om eventuele retouches beter te kunnen zien.

Deze UV zwart/wit opnames die in het donker gemaakt moesten worden, tonen echter ook de kieren in het gewelf omdat de kapverlichting aan bleef.

Zoals blijkt uit de UV fluorescentie opnames van het gewelf, (zie afb. nr. 71 t/m 75) fluoresceert het gewelf vrij regelmatig over het hele oppervlak. Er zijn enkele kleine zwarte plekjes, meestal op oude beschadigingen rond spijkergeaten. Het betreft hier de recente retouches.
