5. ENKELE VOORBEELDEN VAN DE RELATIE ARCHITECTUUR / DECORATIE

## 6. VOORBEELDEN VAN SLECHTE HECHTING TUSSEN VERF EN HOUT

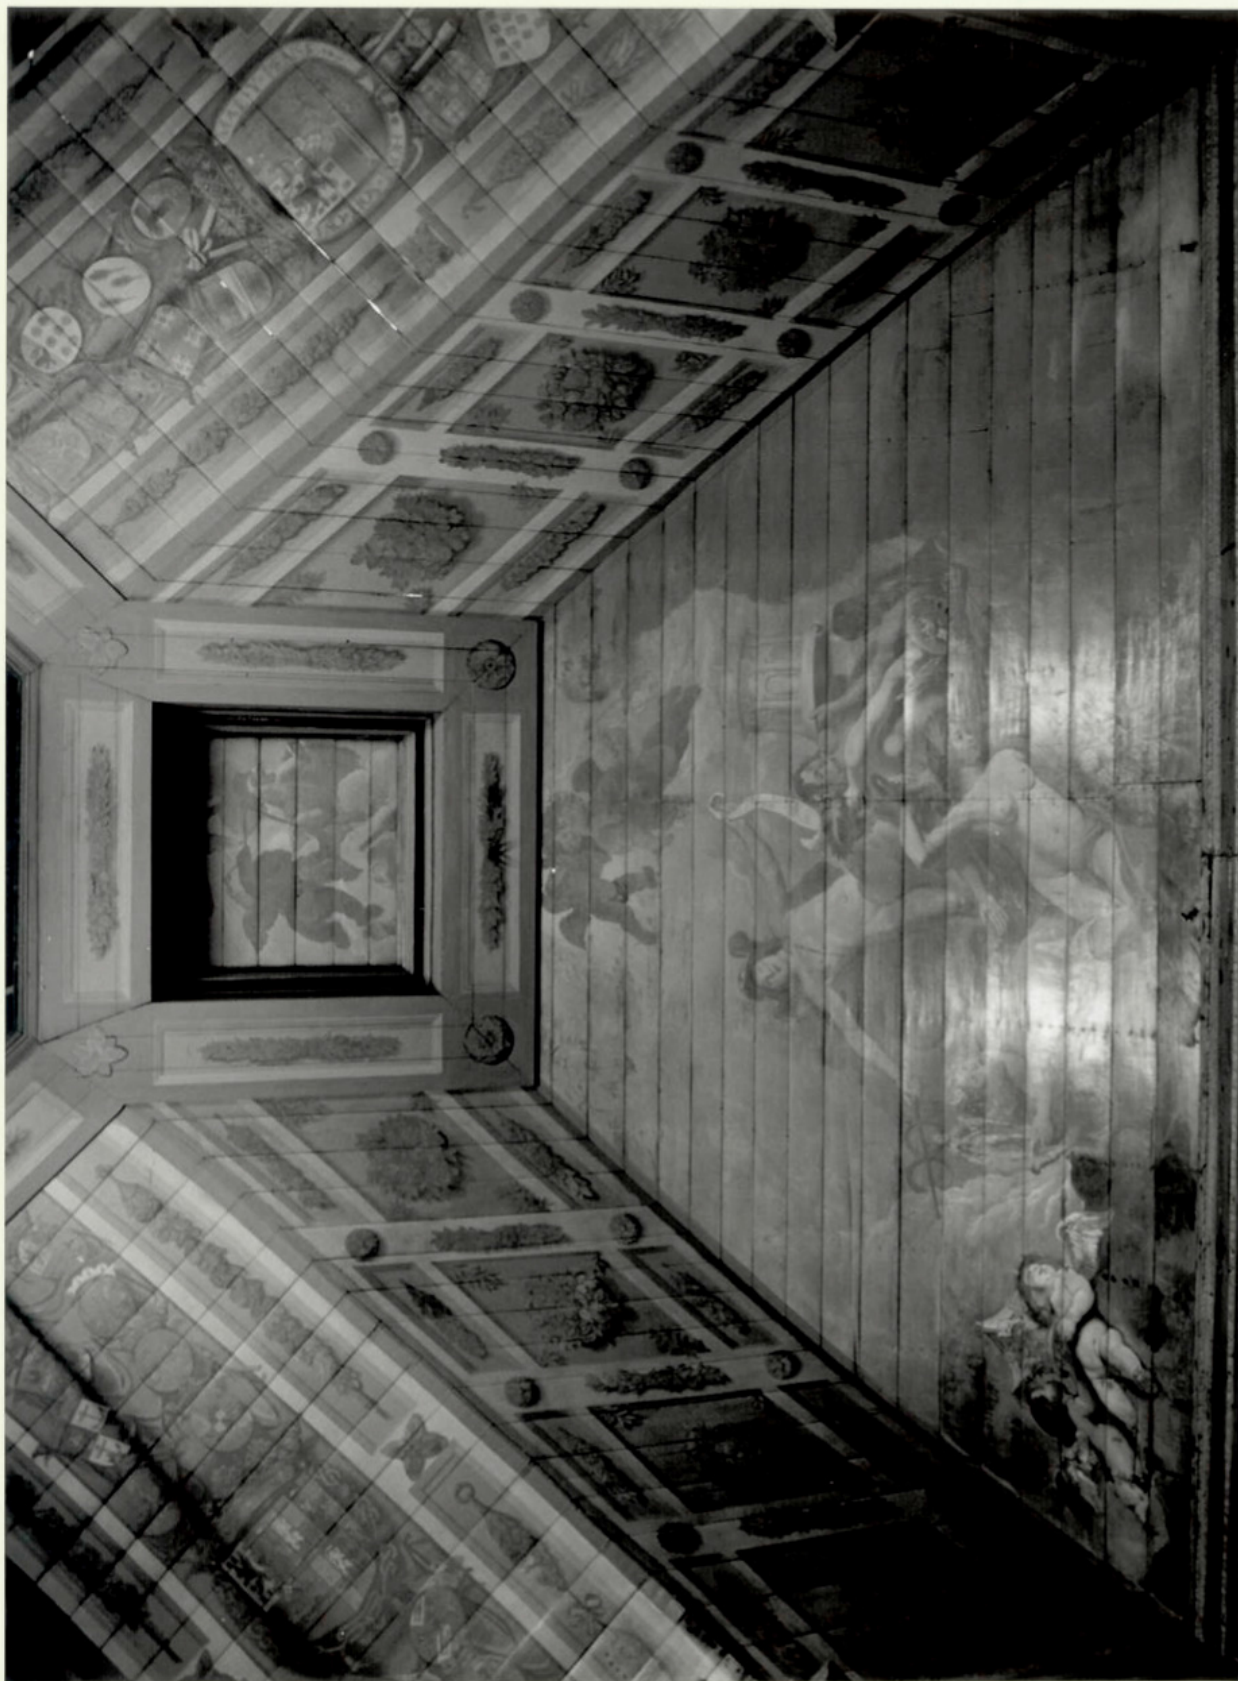
nr. 72:

Zwart / wit UV fluorescentie opname, gewelfdeel noord. Jacob van Campen, "Allegorie op het goede bestuur van Frederik Hendrik" (15)

Zoals blijkt uit de UV fluorescentie opnames van het gewelf, (zie afb. nr. 71 t/m 75) fluoresceert het gewelf vrij regelmatig over het hele oppervlak. Er zijn enkele kleine zwarte plekjes, meestal op oude beschadigingen rond spijkergeaten. Het betreft hier de recente retouches.

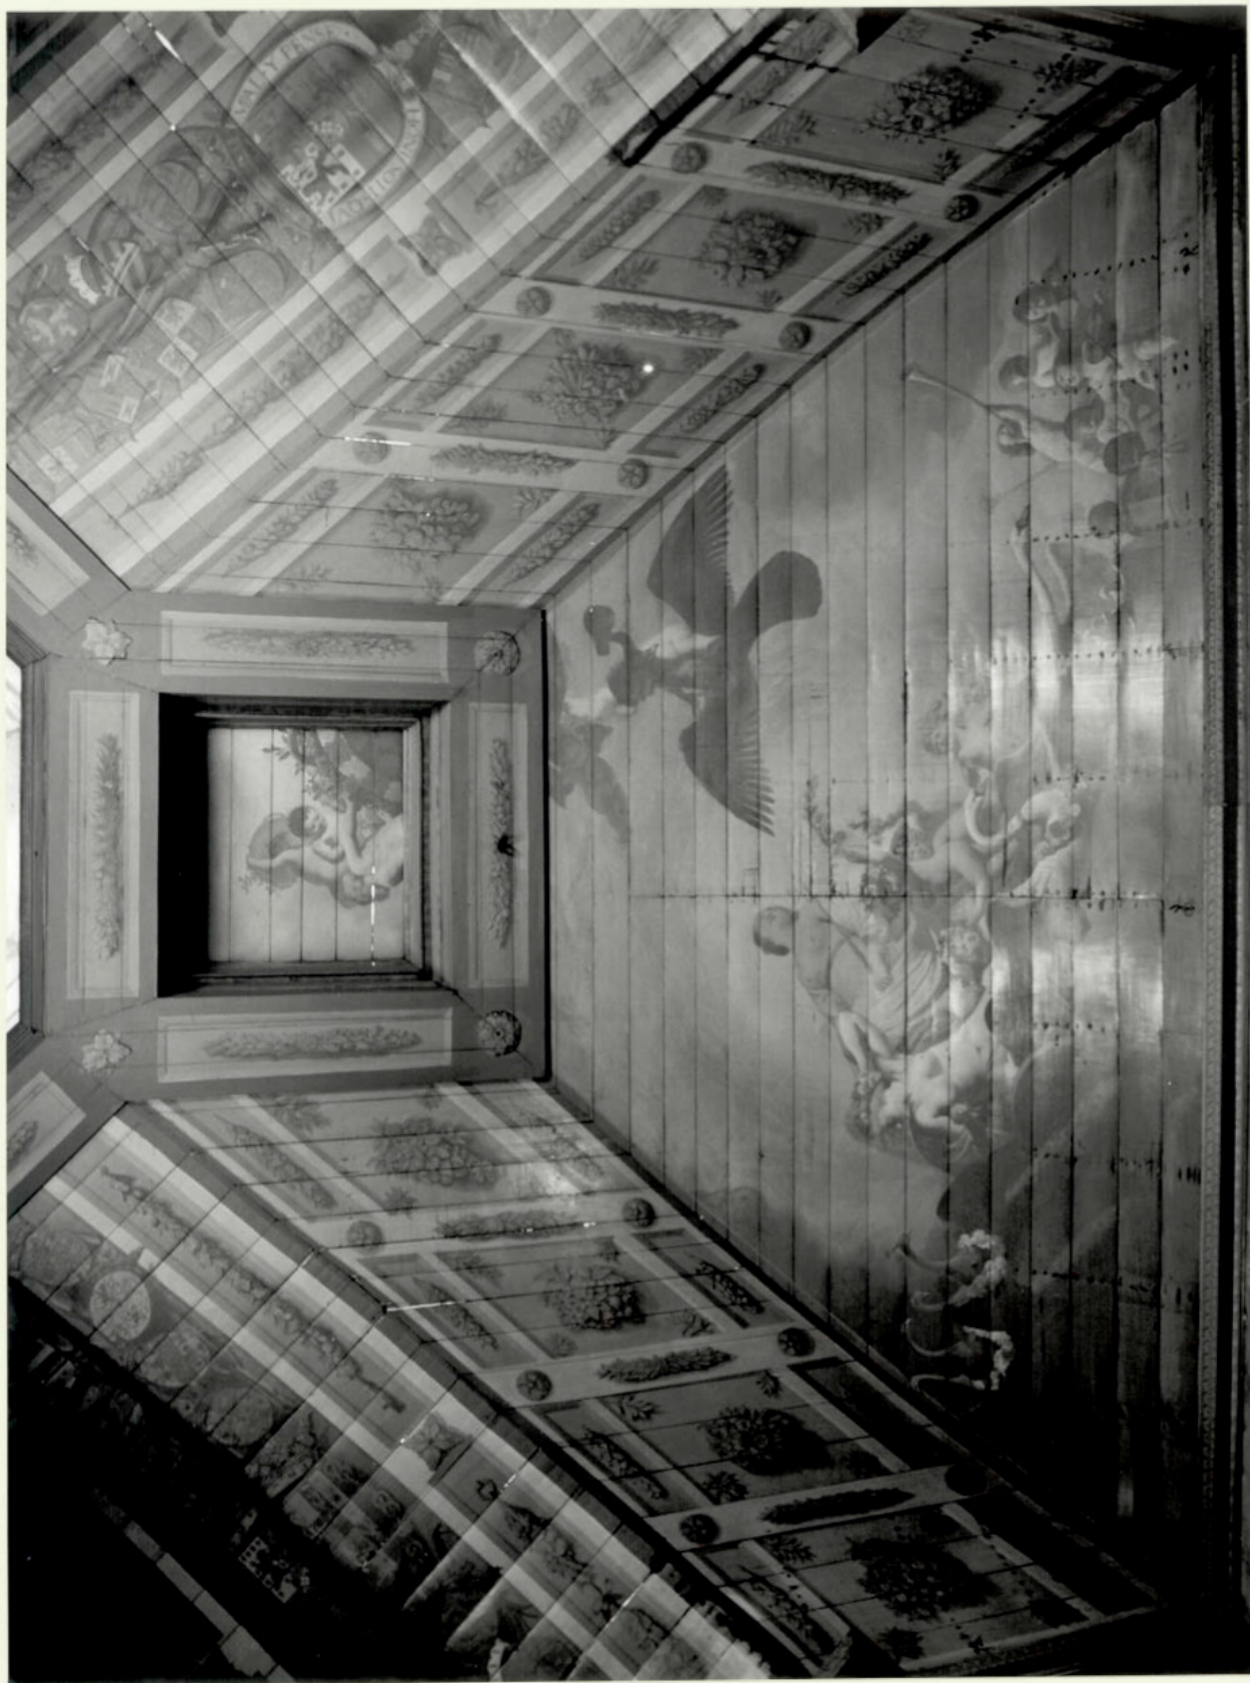
nr. 73:

Zwart / wit UV fluorescentie opname, gewelfdeel zuid: C. van Everdingen, "Allegorie van de hemelse en aardse liefde". ( 13)

In de donkere zones aan de onderkant van het gewelfveld zuid, zijn brede overschilderde delen goed waarneembaar door hun verkleuring.

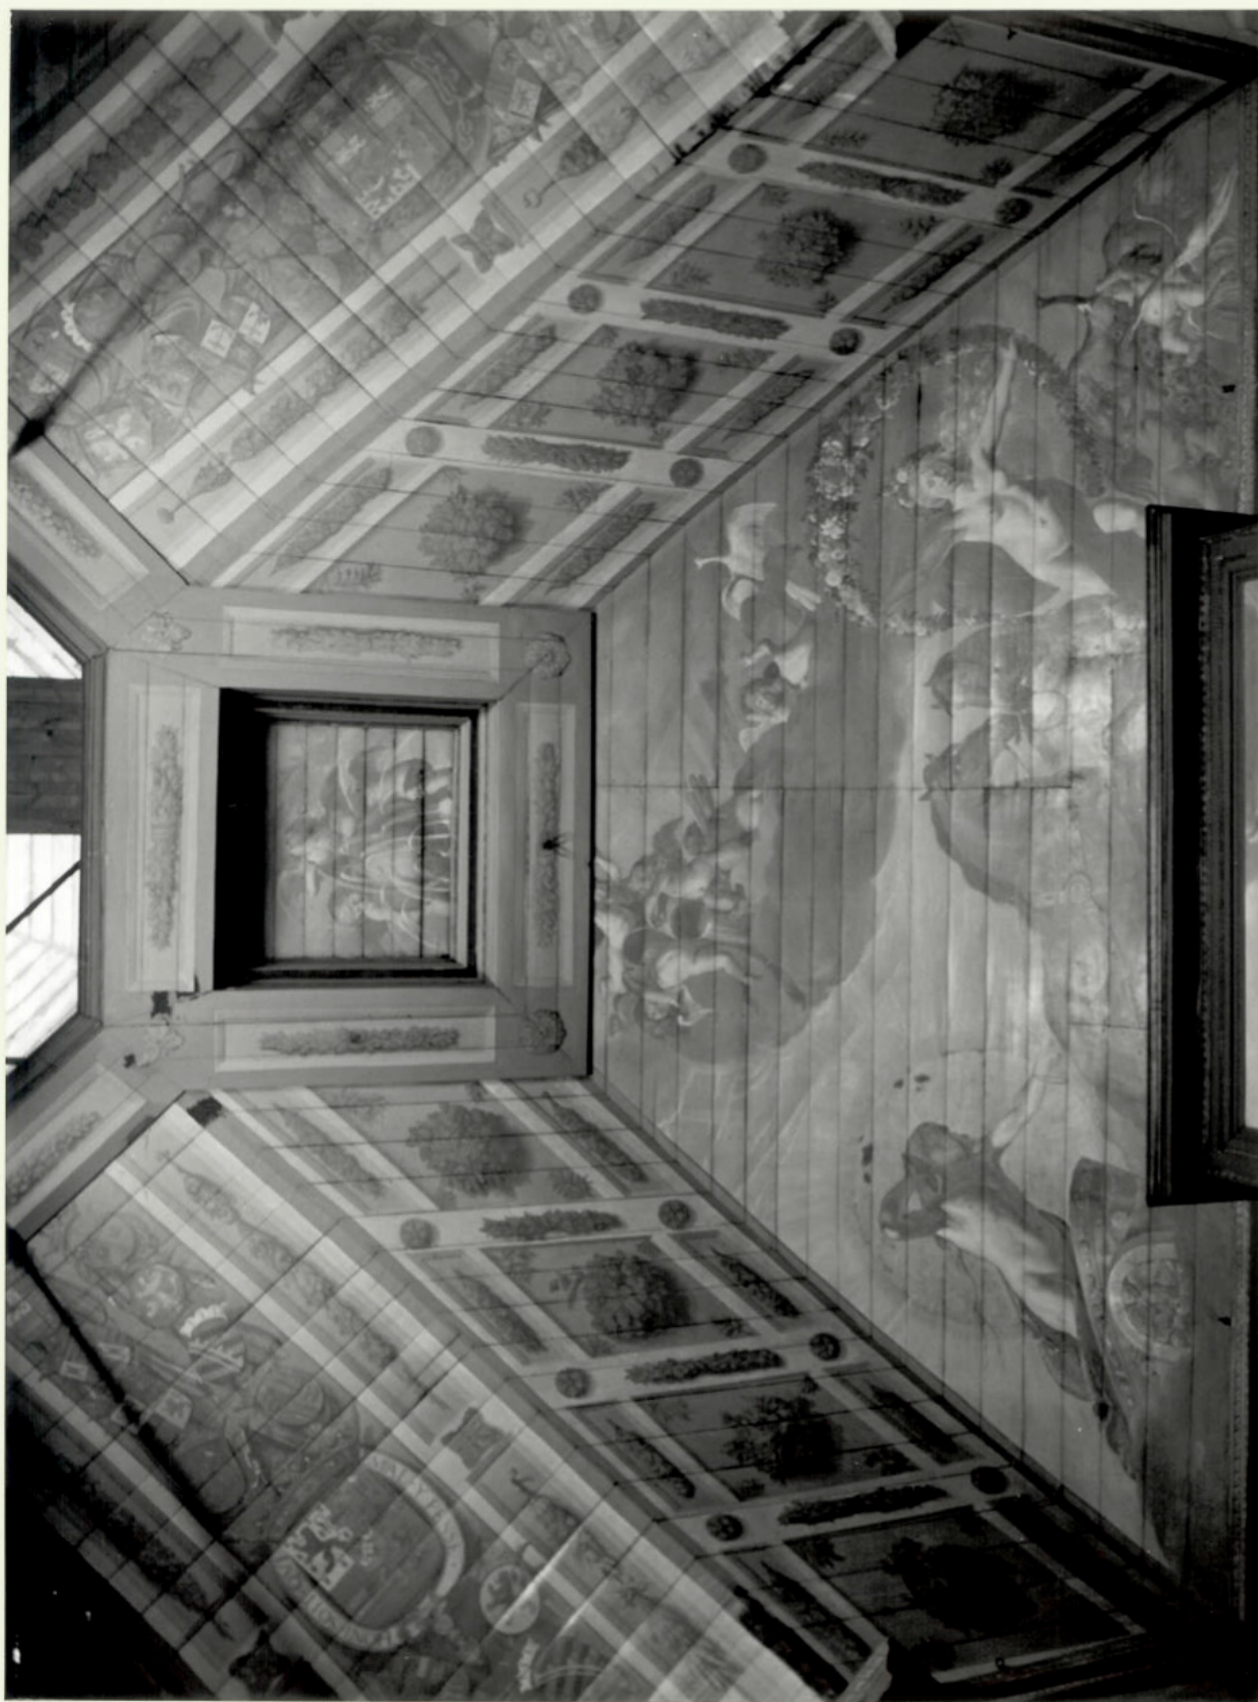
nr. 74:

Zwart / wit UV fluorescentie opname, gewelfdeel west: Jacob van Campen, "Allegorie op de zonnnewagen" (2)

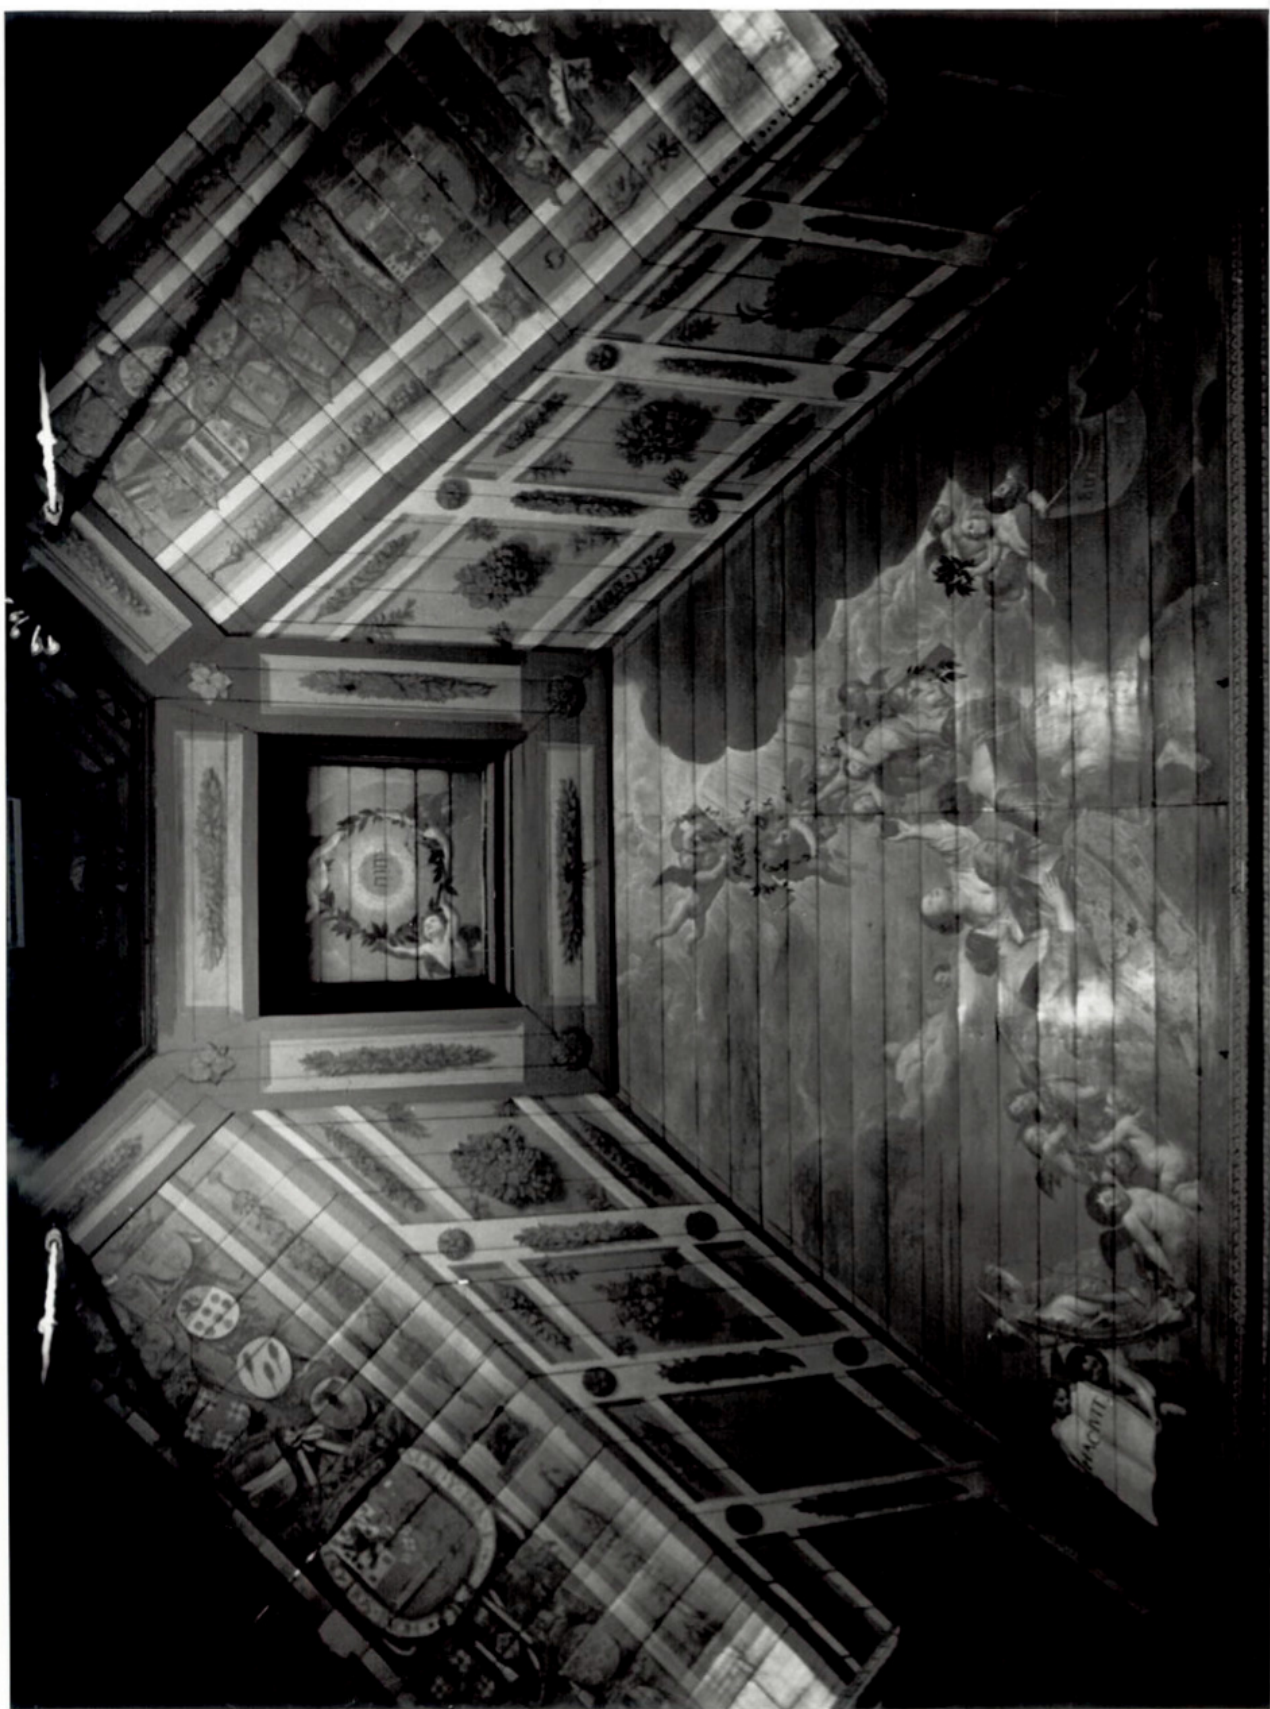
nr. 75:

Zwart / wit UV fluorescentie opname, gewelfdeel oost: Pieter de Grebber, "Frederik Hendrik's hemelvaart".  
(22)

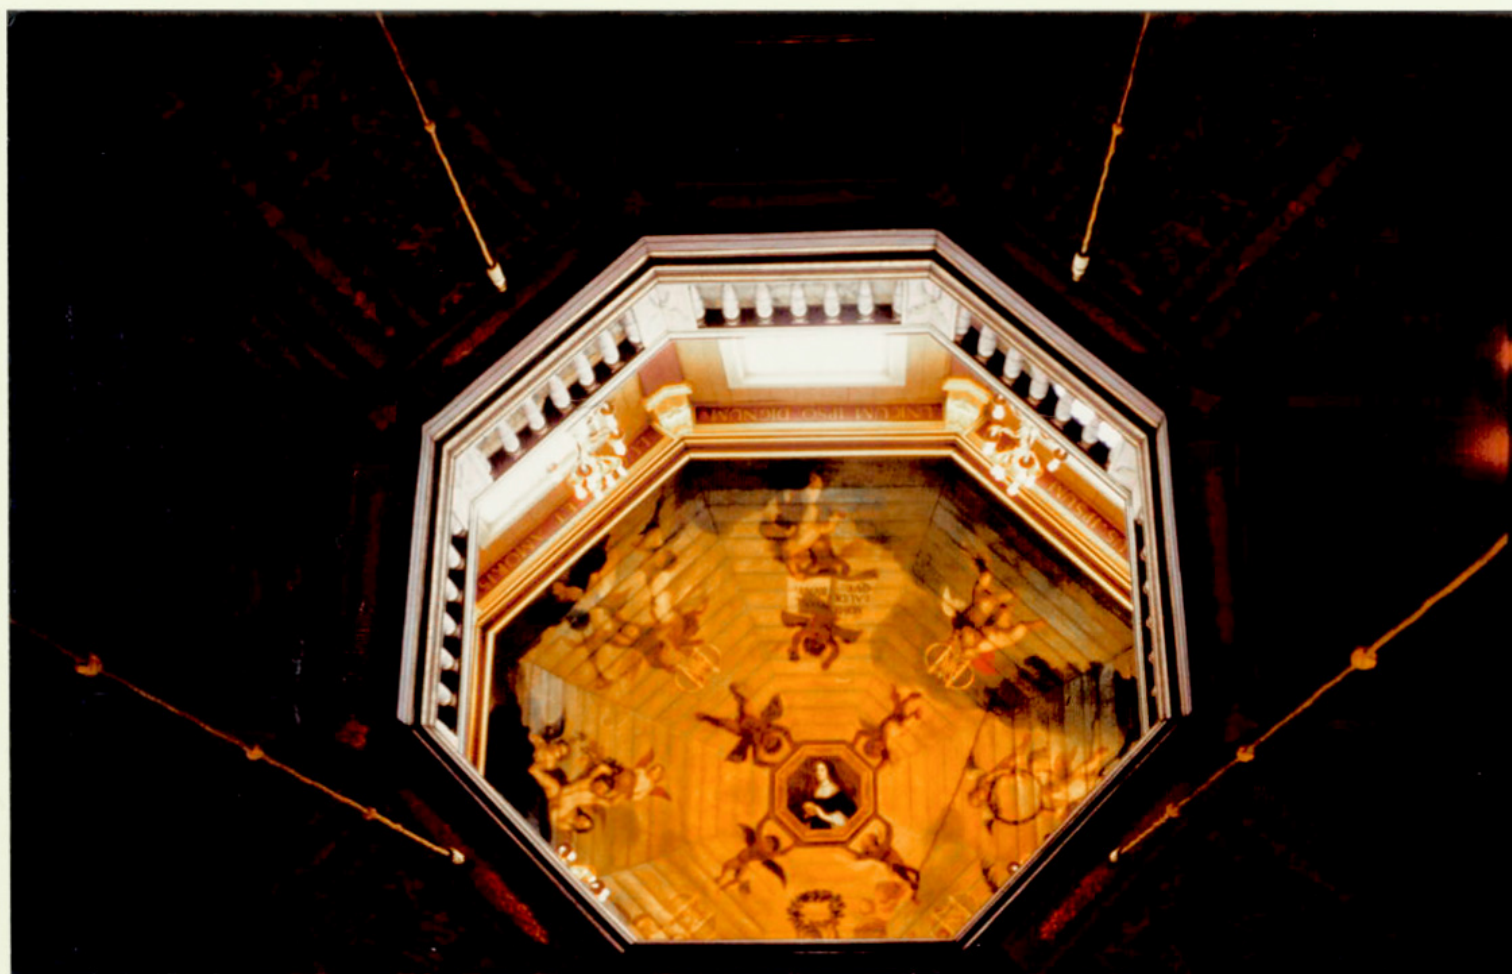
nr. 78 :

De lantaarn, bekeken vanuit een verduisterde zaal.

De gele toon van de verouderde vernis overheerst het blauw/grijs van lucht en wolken.

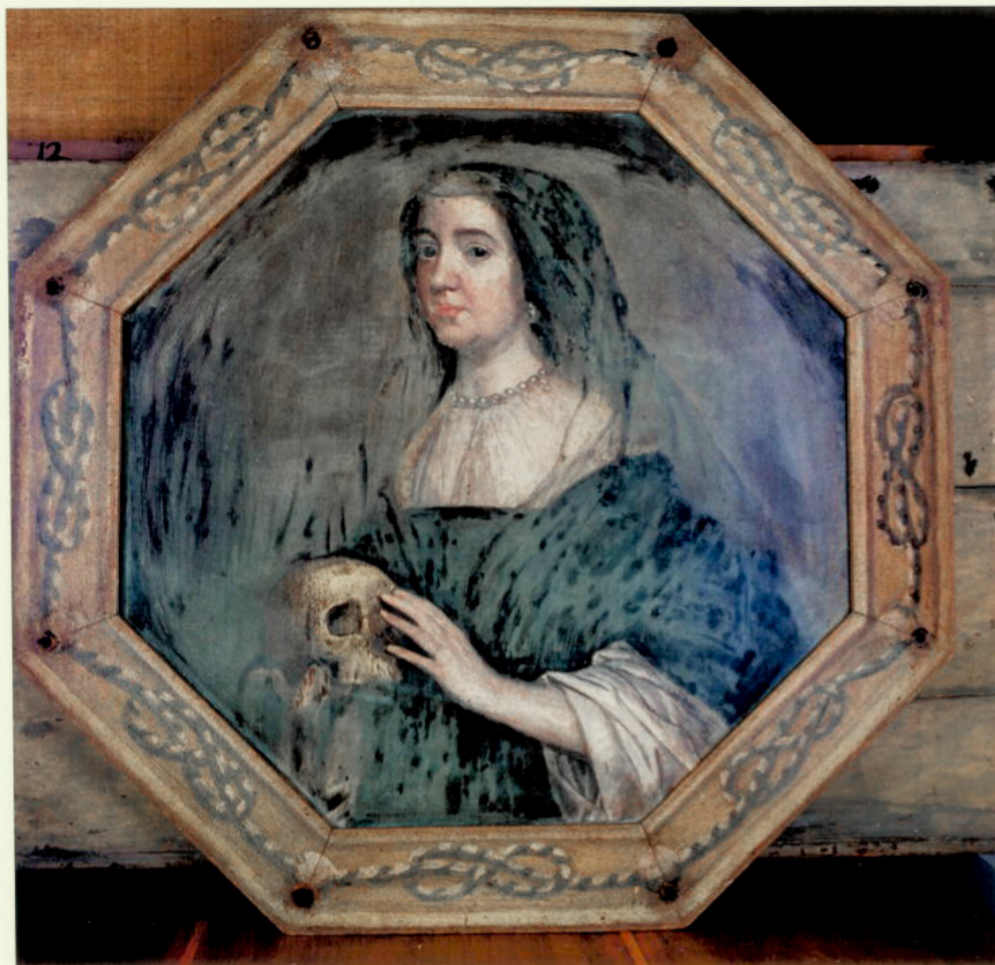
nr. 79 :

Amalia als weduwe, het latere portret , UV fluorescentie-opname in kleur.

Sterke fluorescentie van vergeelde vernis die plaatselijk, zoals het gezicht en de handen, weggepoetst is en talrijke, breedvoerige donkere retouches.

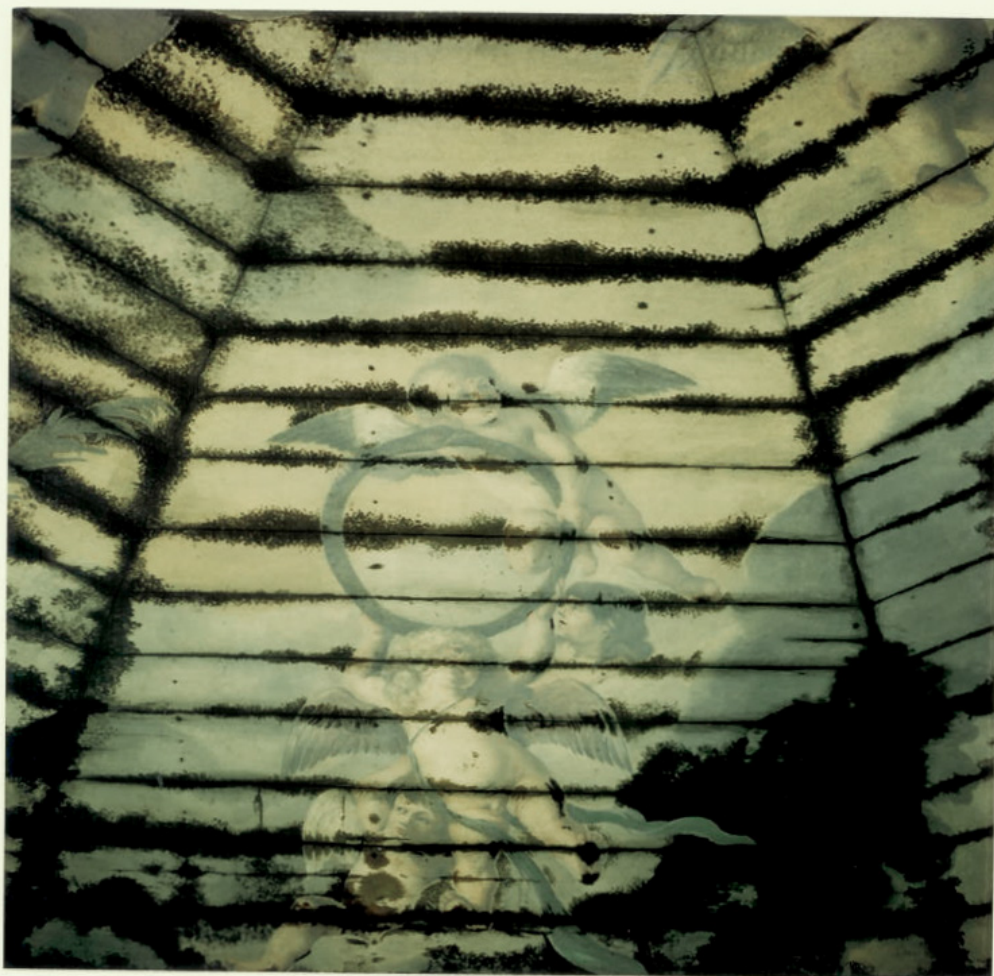
nrs. 80 t/m. 83

UV fluorescentie-opnames in kleur van het lantaarnbeschoot en van het vroege portret van Amalia ,geven hetzelfde duidelijke beeld : een sterke geel/groene fluorescerende oude vernis met twee fases in de retouche. De donker bruine retouches bevinden zich onder een deel van de vernis, de zwarte plekken zijn de recente retouches.

De kieren tussen de planken waren beplakt met stroken papier (zie hiervoor het verslag van Paula van der Heijden, bijl...) en breed overschilderd. De reden voor deze ingreep kan esthetische geweest zijn, of bedoeld tegen het doervallend stof vanuit de kap.

De laatste restauratie heeft deze stroken papier deels verwijderd en de ontstane schade weer bijgewerkt.

De retouches zijn allen verkleurd en nagedonkerd.

Zij werden echter ook in toon aangepast aan hun, niet schoongemaakte, omgeving.

Ongeveer een kwart van het originele verfoppervlak is overschilderd.
