5. ENKELE VOORBEELDEN VAN DE RELATIE ARCHITECTUUR / DECORATIE

## 6. VOORBEELDEN VAN SLECHTE HECHTING TUSSEN VERF EN HOUT

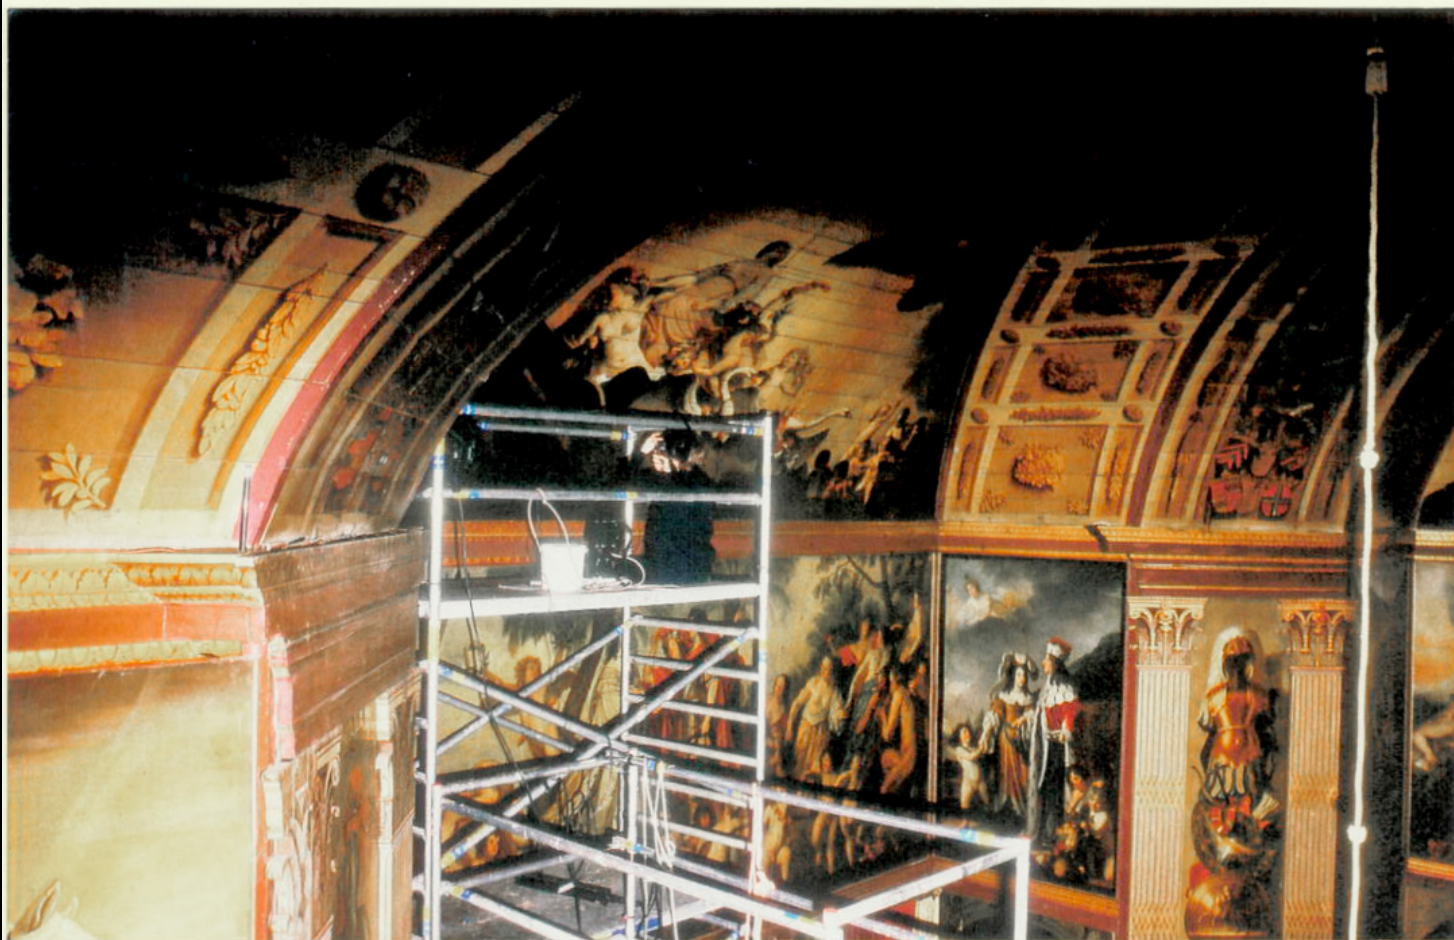
nr. 76:

Onderzoek naar de verflagen, vernis en overschilderingen in het gewelf gebeurde vanaf de steiger.

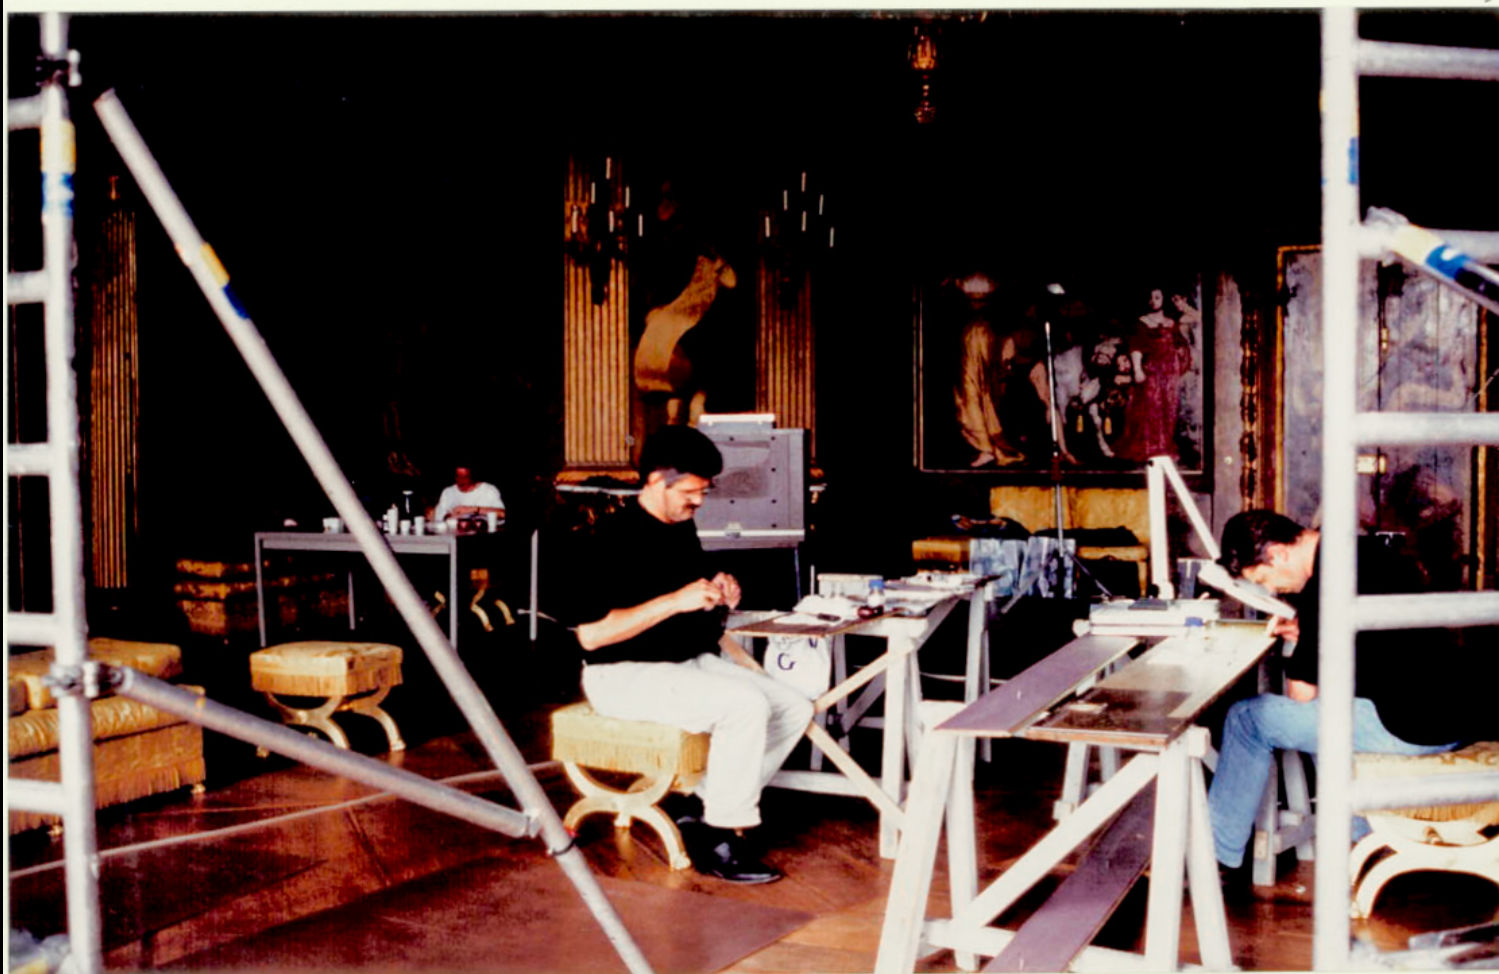
nr. 77:

De schoonmaak- en vrijlegproeven werden interdisciplinair besproken : de samenwerking tussen verschillende restauratoren, met wellicht verschillende meningen over ethische en methodische vraagstukken, is de enige redelijke weg om tot overeenstemming te komen : hier worden dezelfde proeven gedaan door twee restauratoren, R.Bremer en A.Truyen, collegiaal ,simultaan en in situ.
